## － 改善箇所説明図 －

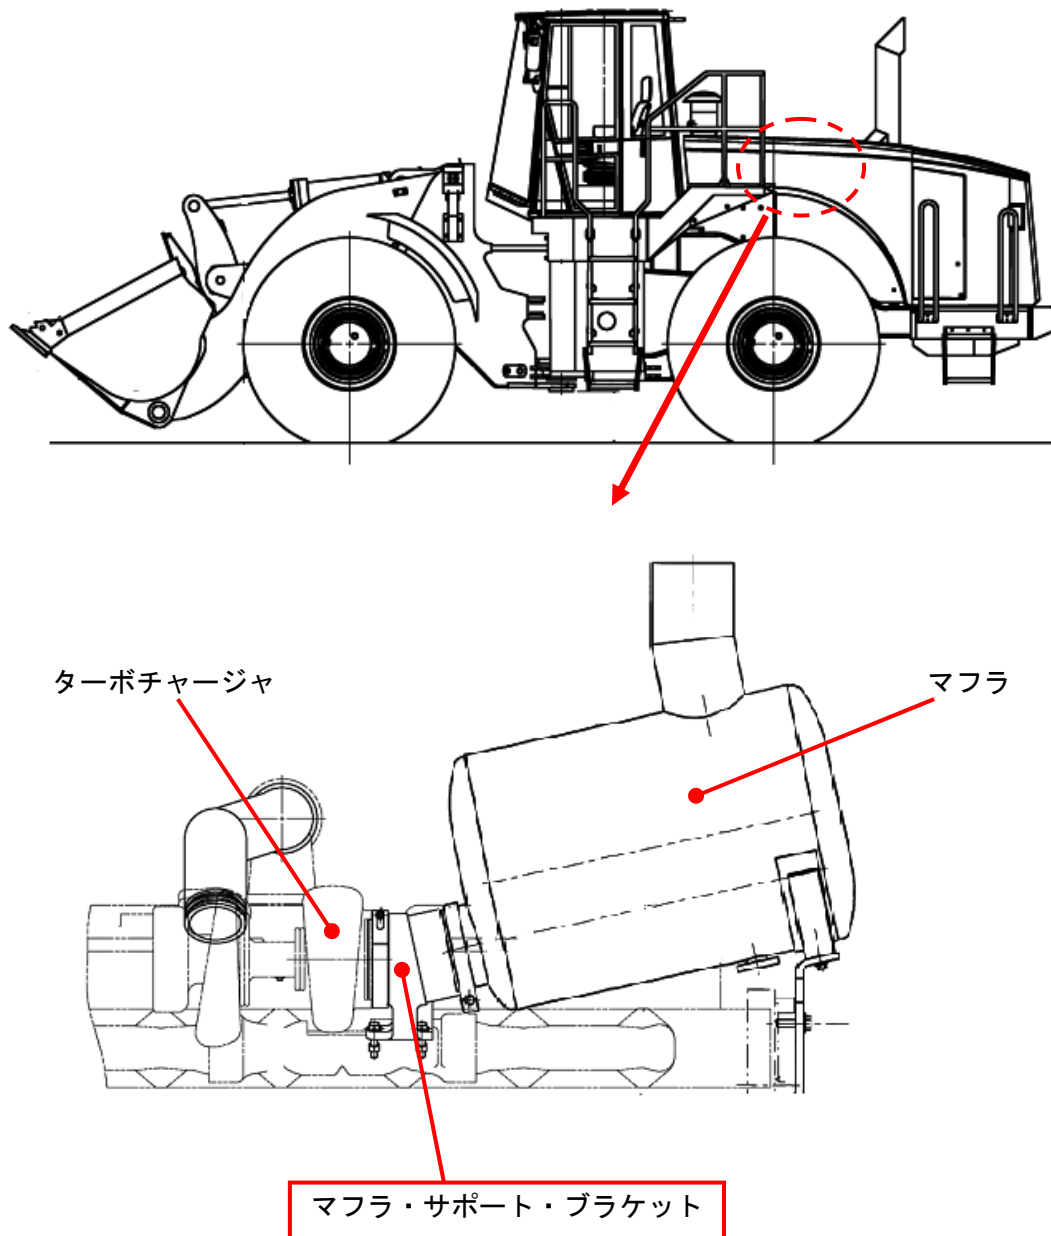
□は交換する部品を示す。

（外的要因によりターボチャージャーが破損した場合に、マフラ・サポート・ブラケットに発生する振動が増大するため、当該ブラケットが折損する場合がある。その状態では、オイルの飛散量が増大し最悪の場合火災が発生するおそれがある。）

全車両、マフラ・サポート・ブラケットを対策品に交換する。

識別：改善実施済車については、キャブ後面ガラス左下、又は、キャノピー左支柱下に No. 3259 のステッカーを貼付する。
