## 改善箇所説明図

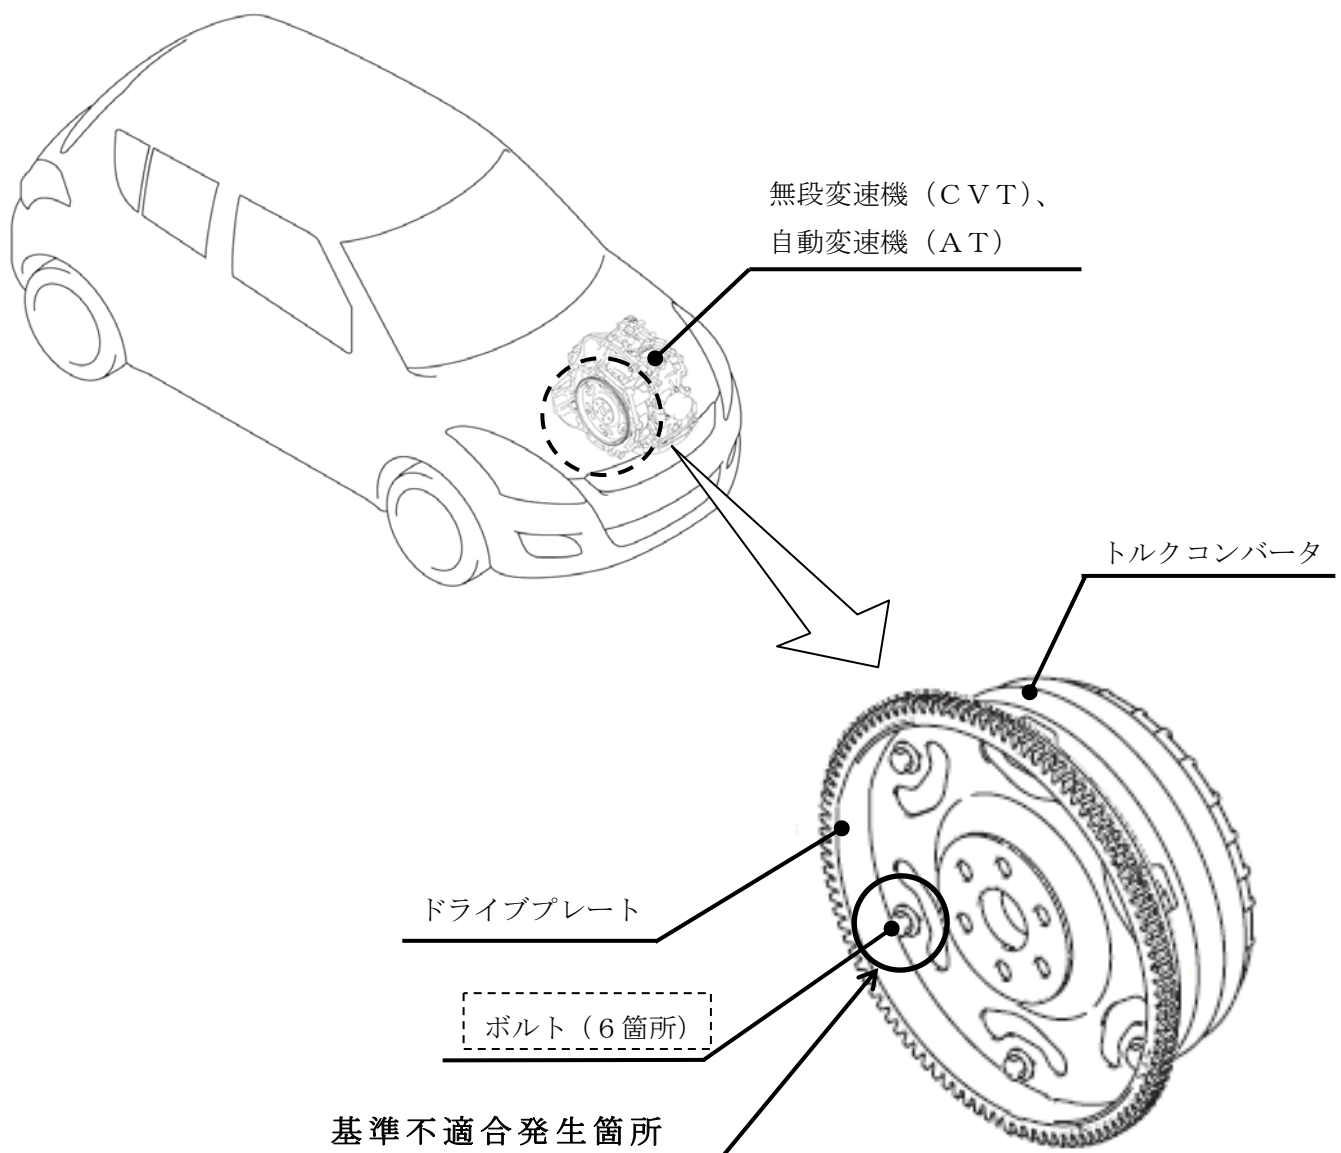
無段変速機（CVT）仕様車及び自動変速機（AT）仕様車において、ドライブプレートとトルクコンバータを締結するボルトの締付力が不足しているため、当該ボルトが緩み、脱落することがある。そのため、異音が発生し、最悪の場合、脱落したボルトがドライブプレートとシリンダブロックの間に噛み込み、エンストして再始動できなくなるおそれがある。

全車両、当該ボルトの締付トルクを点検し、緩みがあるものは正規トルクで締め付ける。また、当該ボルトが脱落しているものは、新品のボルトに交換し、正規トルクで締め付ける。
