## 改善箇所説明図

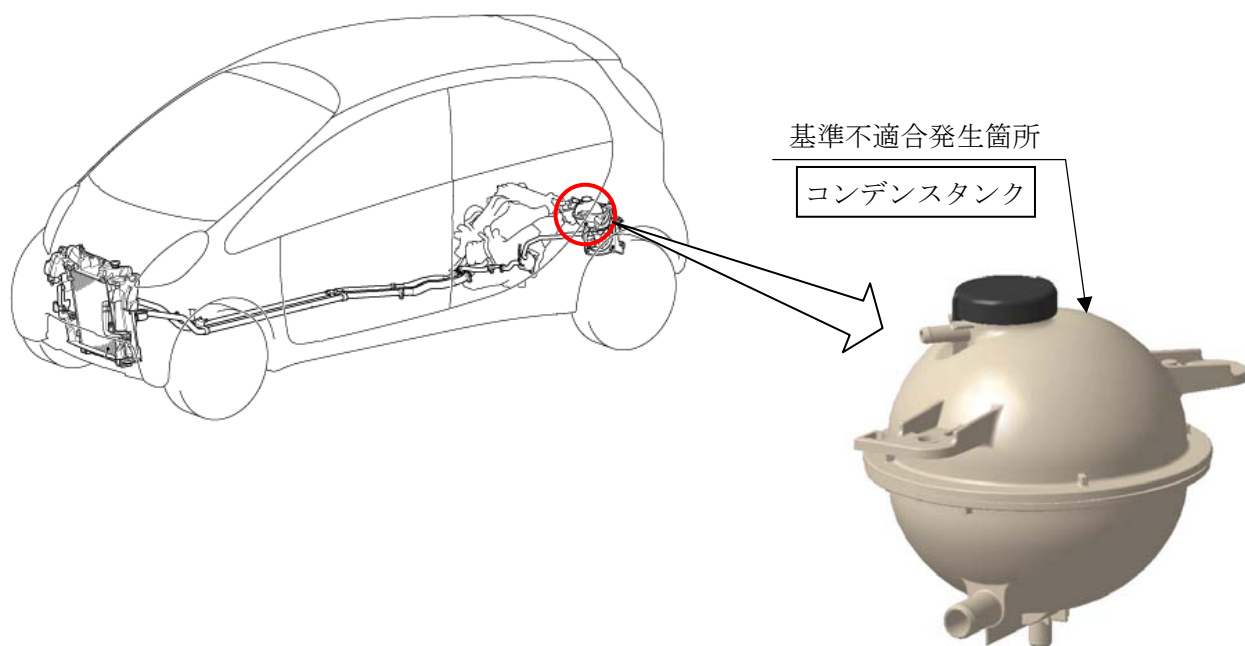
エンジン冷却系のコンデNSTANK（冷却水内の気泡を分離するための装置）において、エンジンを高回転で運転すると、気水分離機能が適切に働かず、冷却水が溢れ出ることがある。繰り返し冷却水が溢れ出し、冷却水が不足したまま使用すると、オーバーヒートが発生し、最悪の場合、エンストして再始動できなくなるおそれがある。

注：図中の  内は、交換する部品を示す。

全車両、コンデNSTANKを対策品に交換する。

識別：助手席ドアチェック取付けボルト(下側)の頭部に、白または黄色のペイントを塗布する。
