## 改善箇所説明図

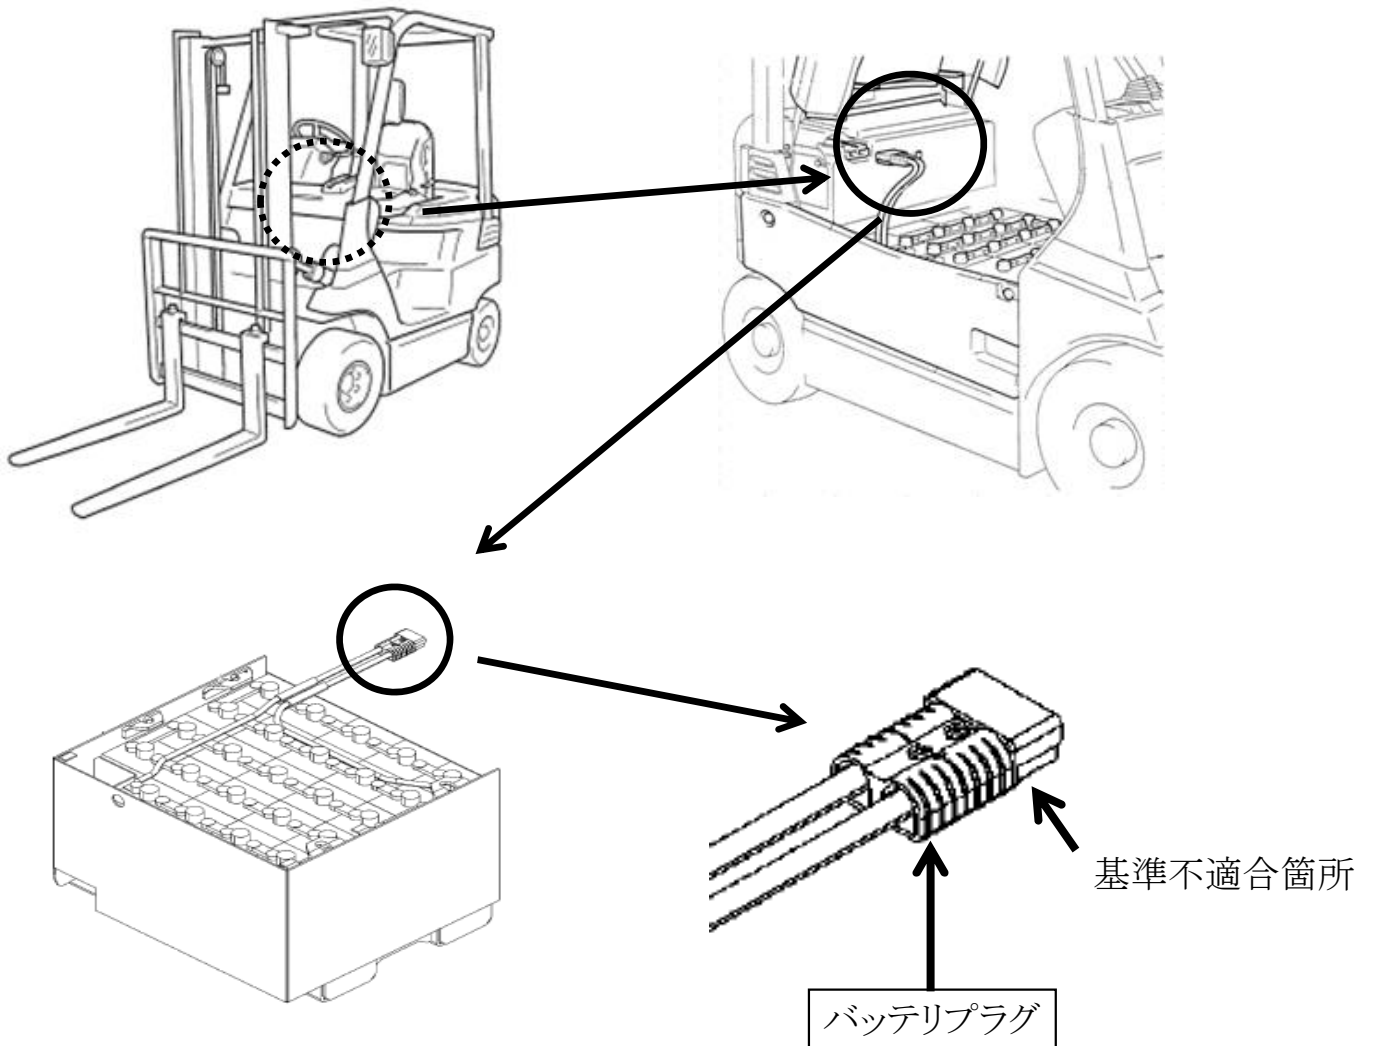
注：  は交換部品を示す。

バッテリー式フォークリフトのバッテリープラグにおいて、バッテリープラグ端子の圧着方法が不適切なため、当該圧着部分の接触抵抗が増加し、高負荷時の発熱量が増加する可能性がある。そのため、そのままの状態で使用を続けると、負荷の大きい荷役作業を連続して行った場合に、バッテリープラグの樹脂部が熱変形し、バッテリー側と車両側の電気接点が離れることで、電源が切れて車両が停止し、又は再起動できなくなるおそれがある。

全車両、バッテリープラグを対策品と交換する
