## 改善箇所説明図

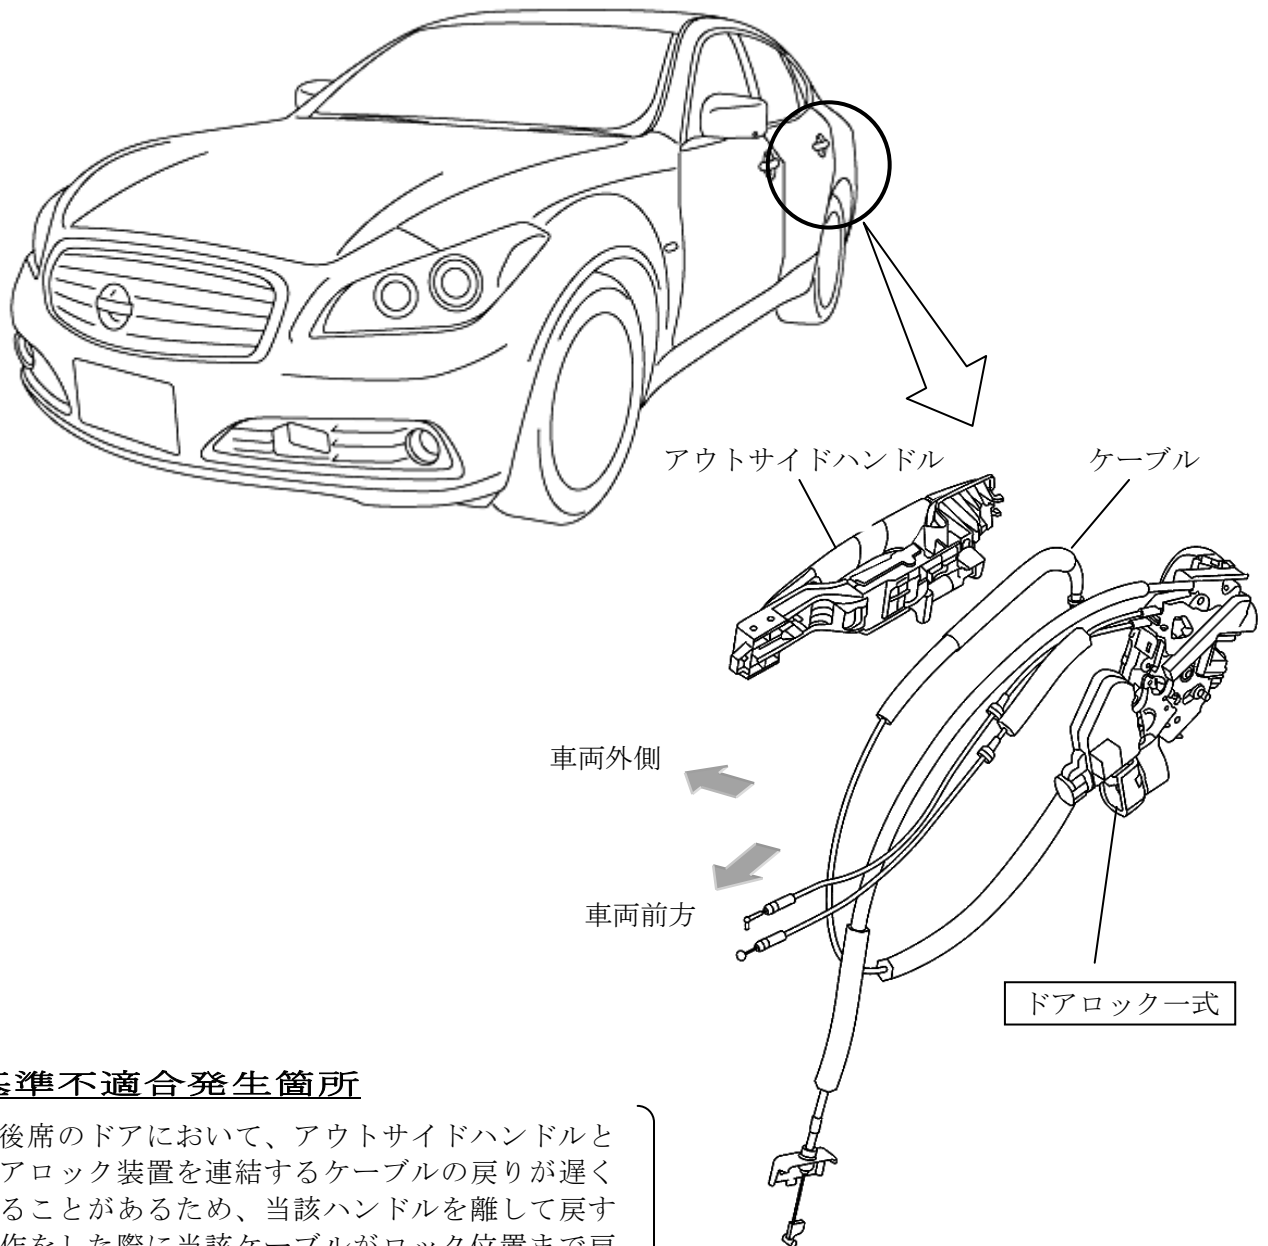
### 基準不適合発生箇所

後席のドアにおいて、アウトサイドハンドルとドアロック装置を連結するケーブルの戻りが遅くなることもあるため、当該ハンドルを離して戻す操作をした際に当該ケーブルがロック位置まで戻らないことがある。このため、ドアを閉じることができなくなり、最悪の場合、走行中にドアが開くおそれがある。

全車両、当該ドアロッカー式（左右）を対策品と交換する。

識別：銀色のシールをモデルナンバープレートの右横に貼り付ける。
