## 改善箇所説明図

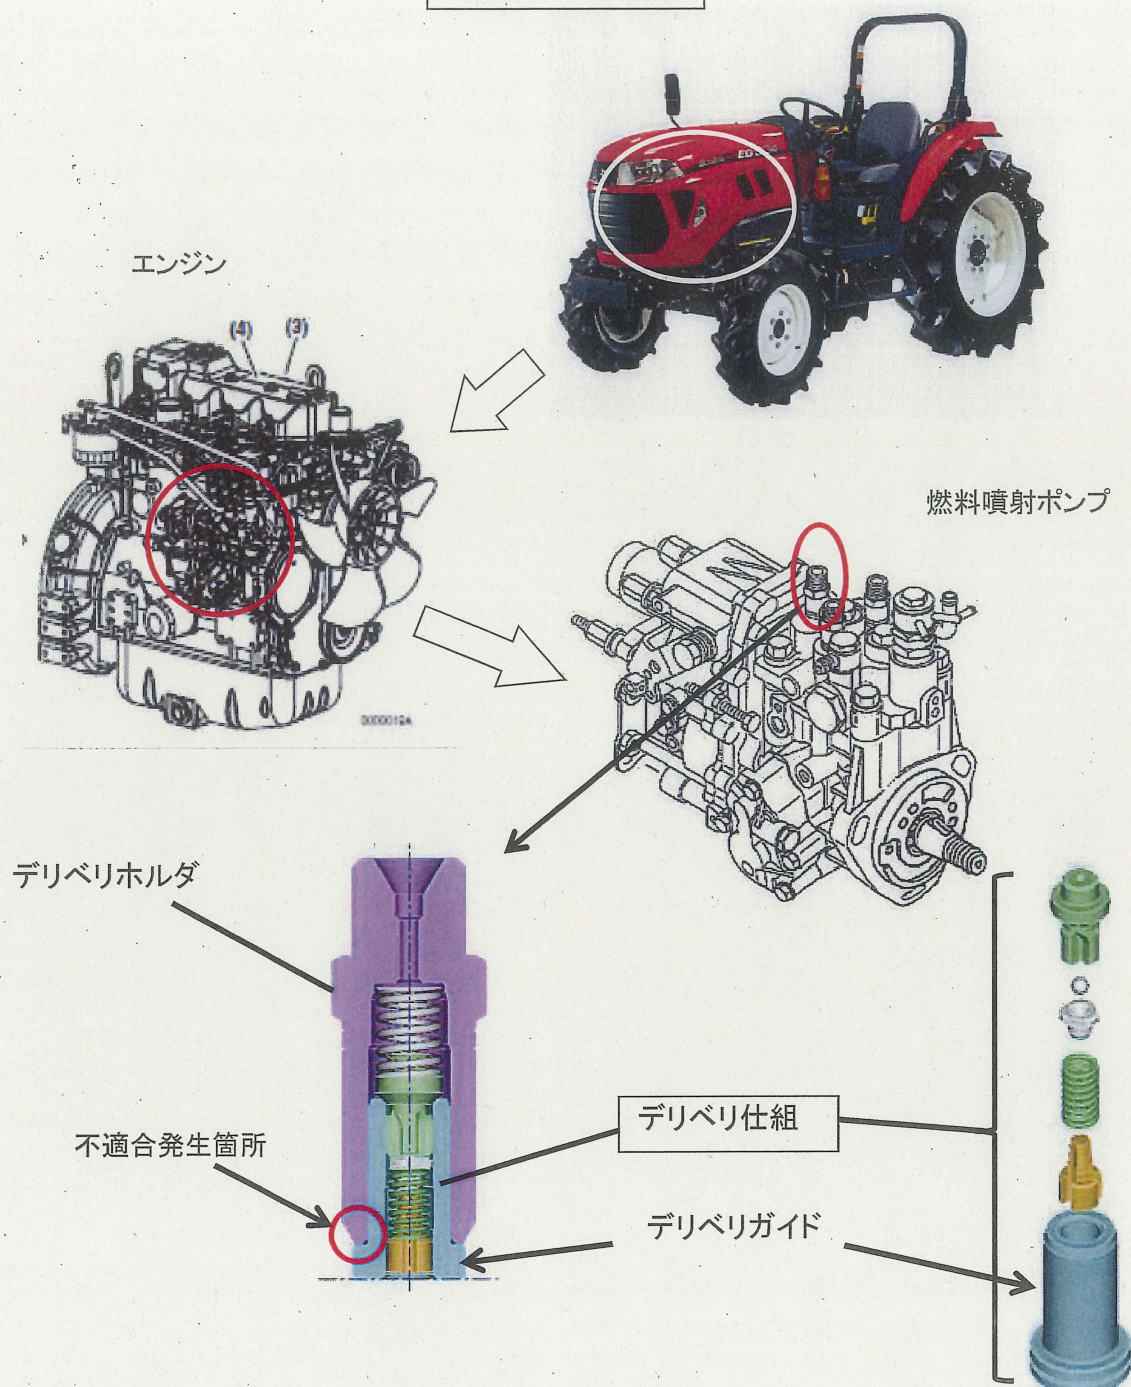
エンジンの燃料噴射ポンプにおいて、デリベリホルダ内部のデリベリガイドの熱処理が不適切なため、シール部に初期亀裂が発生しているものがある。そのため、そのままの状態を使用続けると、当該初期亀裂が進展し燃料漏れが発生するおそれがある。

全車両、良品のデリベリガイドを組込んだデリベリ仕組みと交換する。

燃料噴射ポンプハイドロリックヘッド取付ボルトに、緑色のペイントを塗布する。
