## 改善箇所説明図

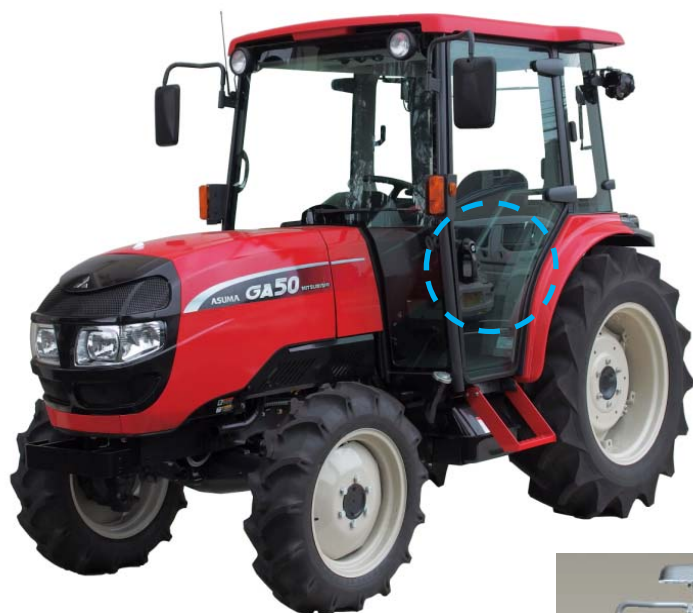
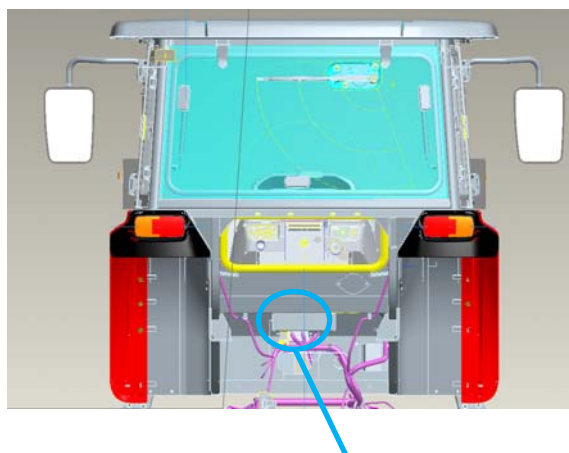
## 不具合発生箇所

動力伝達装置の前後進油圧クラッチにおいて、走行制御系コントローラのプログラムが不適切なため、エンジン始動直後に後進操作を行うと、後進油圧クラッチが伝達する駆動力がブレーキ制動力を上回り停止しないおそれがある。

全車両、走行制御系コントローラのプログラムを書き換える。

プログラムを書き換える  
走行制御系コントローラ

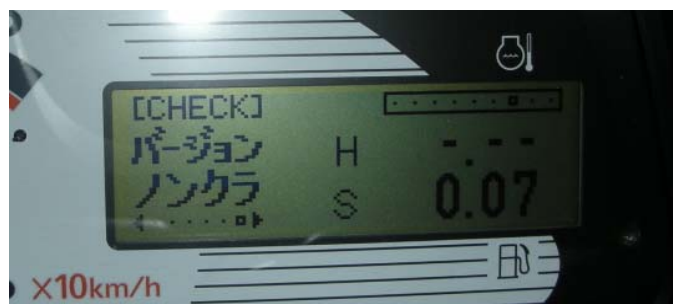
メータパネルの走行制御系コントローラプログラム表示画面で識別する。
