## 改善箇所説明図

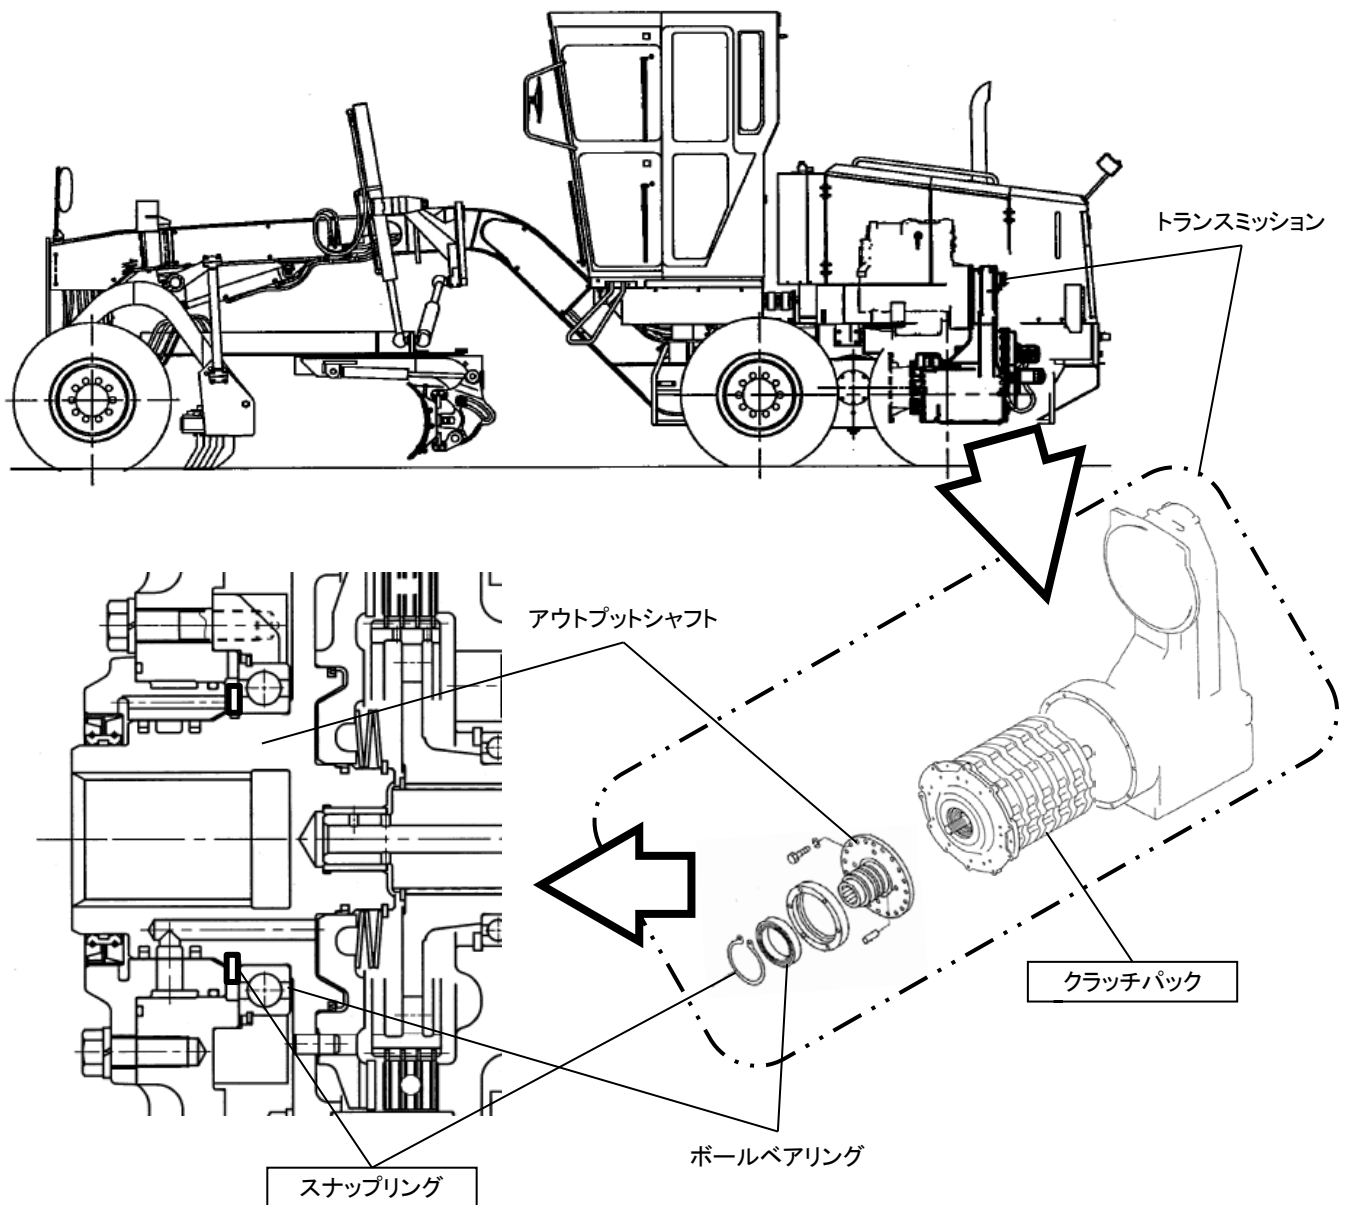
### 不具合発生箇所

トランスミッション内部のクラッチパックのアウトプットシャフトとボールベアリングを固定するスナップリングを組み忘れたまま車載したものがあり、車載の際アウトプットシャフトが押し込まれ、クラッチパック内部のクリアランスが無くなる場合がある。そのため、部品同士が擦れ摩耗粉が発生し、油圧回路が目詰まりし、そのままの状態で使用を続けると、トランスミッションが作動不良を起こし、最悪の場合、走行不能となるおそれがある。

全車両、スナップリング組み付け有無を確認する。組み忘れていた場合、アウトプットシャフトの押し込まれ量を確認し、規定量以内の場合はスナップリングのみ組み付け、規定量以上の場合は、クラッチパックを新品と交換するが、クラッチパックの最短納期が平成26年1月末の予定であるので、スナップリング組み付けにて仮復旧し、正式改修は部品が揃い次第実施する。
