## 改善箇所説明図

(コマツ ZAF-M239K 通称名:FB15ML)

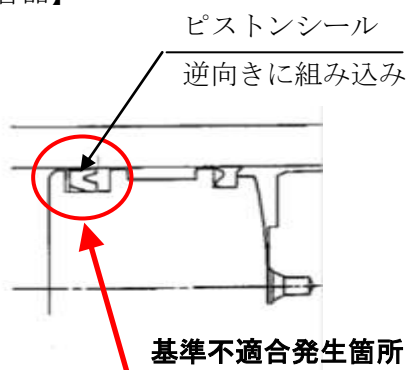
【不具合品】

後車軸に装着されているかじ取りシリンダにおいて、作業員がピストンシールの向きを逆に組み込んだものがある。そのため、そのままの状態で使用を続けると、シール性が不足し当該ピストンシール部から油が漏れ、かじ取り操作ができなくなるおそれがある。

改善措置の内容: 全車両、後車軸・かじ取りシリンダ一式を良品と交換する。

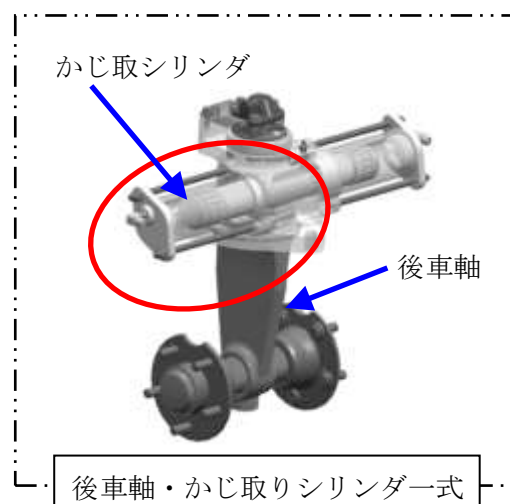
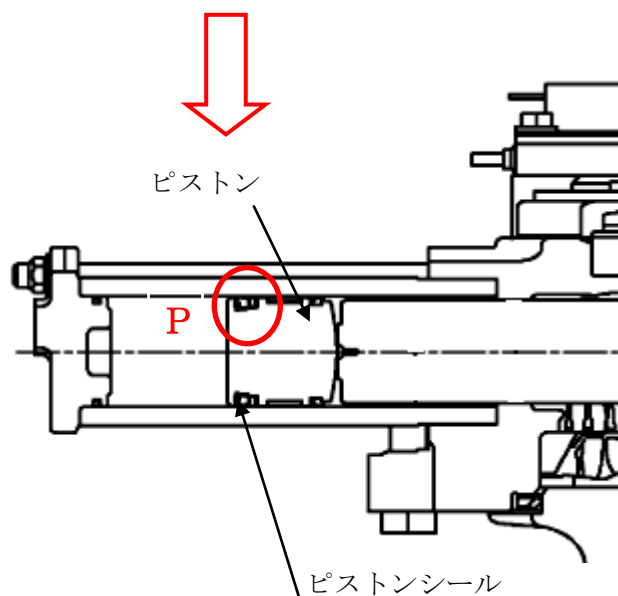
【良品】

P部拡大

識別: 後車軸下部に白ペンキを塗布し、識別する。
