## 改善箇所説明図

代表車種:コマツ EDM-WA106AK (通称名:WA30-6)

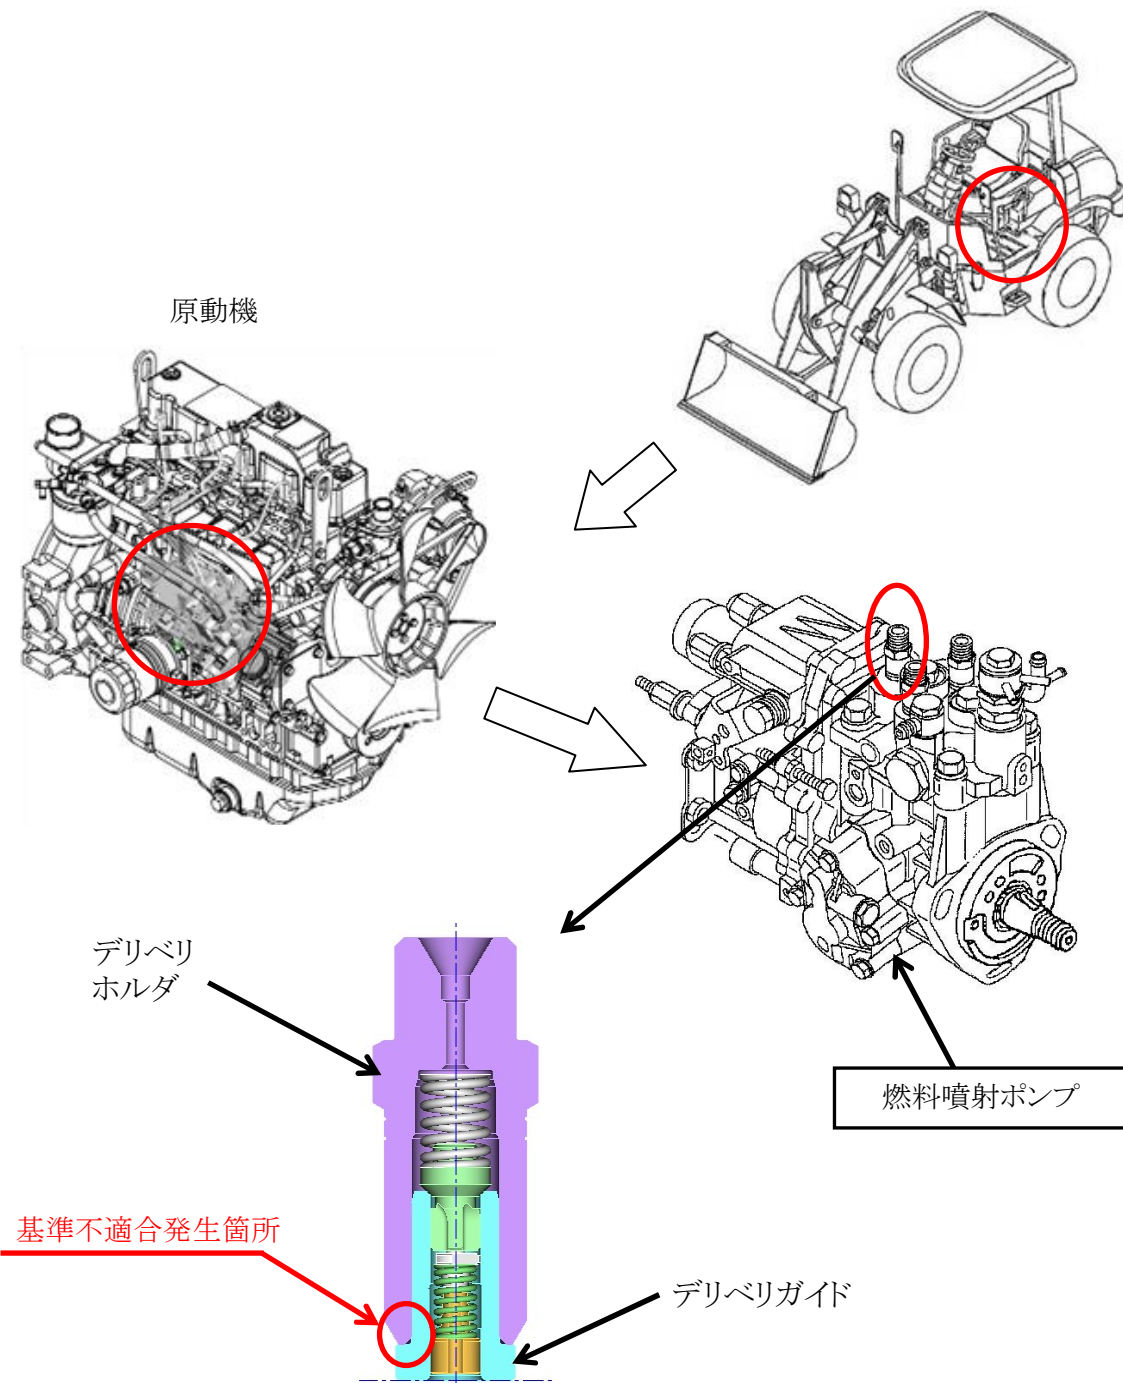
### 不具合発生箇所

原動機の燃料噴射ポンプにおいて、デリベリホルダ内部のデリベリガイドの熱処理が不適切なため、シール部に初期亀裂が発生しているものがある。そのため、そのままの状態で使用を続けると、当該初期亀裂が進展し燃料漏れが発生するおそれがある。

全車両、良品のデリベリガイドを組込んだ燃料噴射ポンプと交換する。

燃料噴射ポンプハイドロリックヘッド取付ボルトに、緑色のペイントを塗布する。
