## 改善箇所説明図

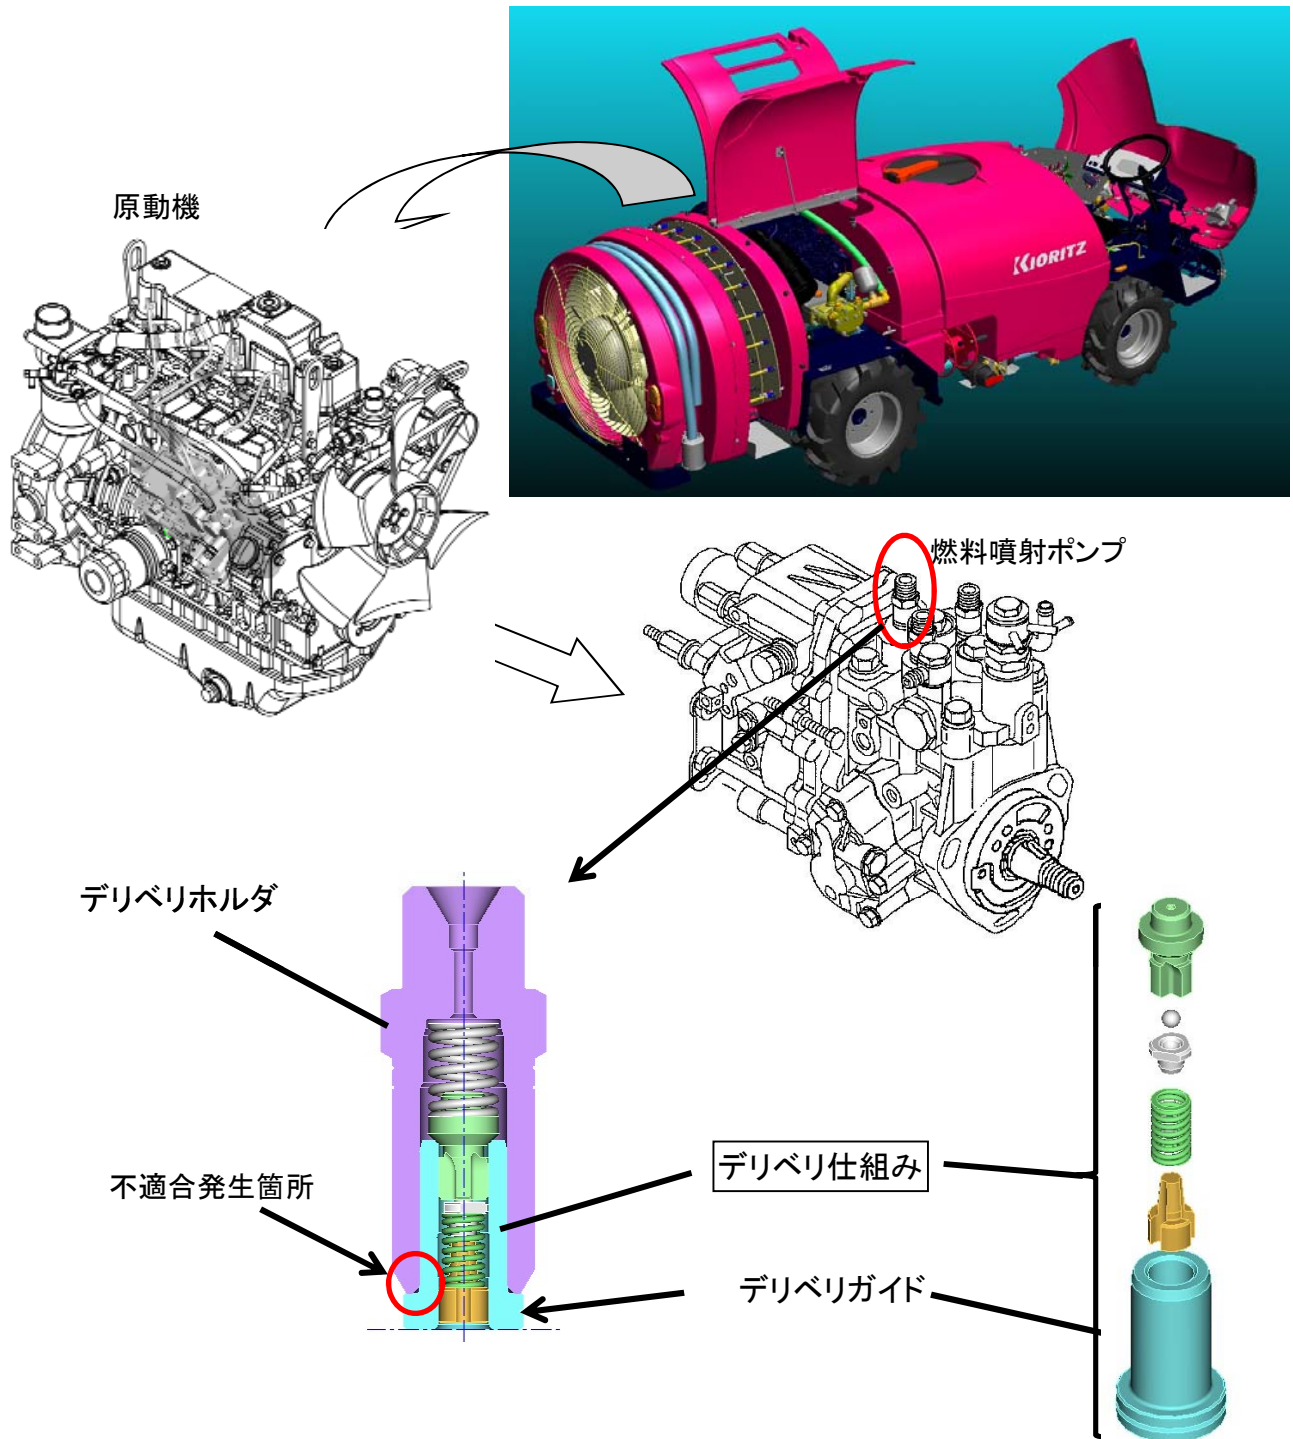
### 不具合発生箇所

原動機の燃料噴射ポンプにおいて、デリバリホルダ内部のデリバリガイドの熱処理が不適切なため、シール部に初期亀裂が発生しているものがある。そのため、そのままの状態で使用を続けると、当該初期亀裂が進展し燃料漏れが発生するおそれがある。

全車両、良品のデリバリガイドを組込んだデリバリ仕組みと交換する。

交換部品を示す。
