## 改善箇所説明図

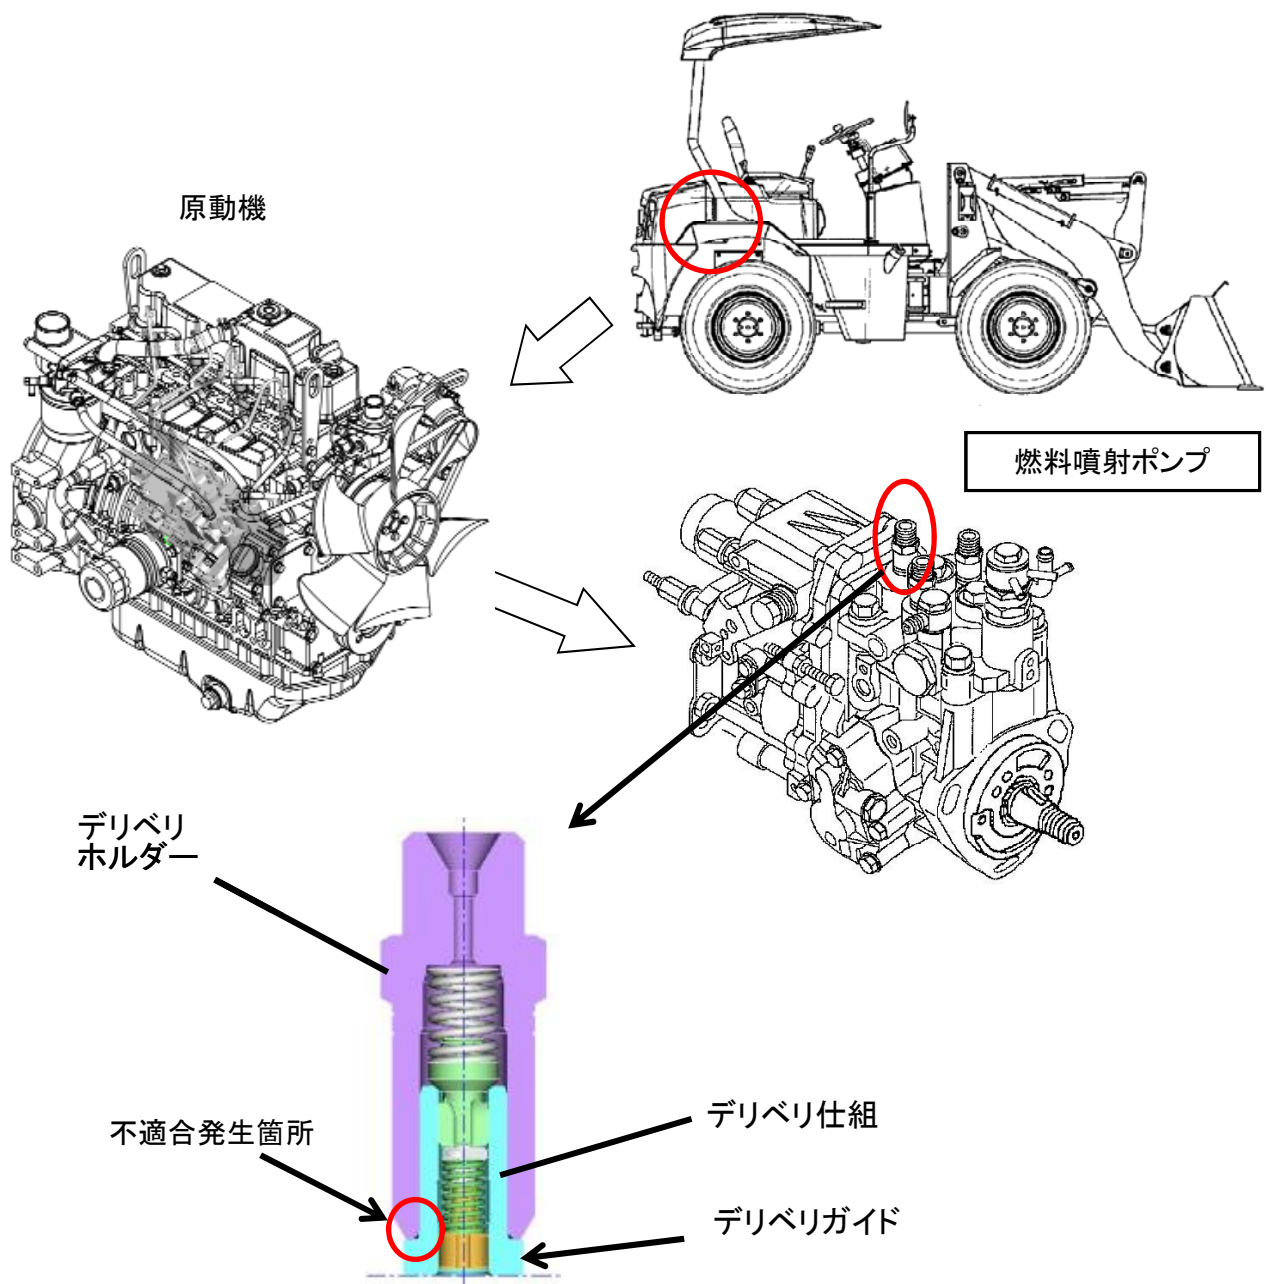
### 不具合発生箇所

原動機の燃料噴射ポンプにおいて、デリベリホルダ内部のデリベリガイドの熱処理が不適切なため、シール部に初期亀裂が発生しているものがある。そのため、そのままの状態で使用を続けると、当該初期亀裂が進展し燃料洩れが発生するおそれがある。

全車両、良品のデリベリガイドを組込んだ燃料噴射ポンプと交換する。

交換部品を示す。

- ①燃料噴射ポンプハイドロリックヘッド取付ボルトに、緑色のペイントを塗布する。
- ②改善措置の対象号機は明確で、対策完了後にフロントフレーム左側支柱部に対策完了ステッカー(RNo.3286)を貼付する。
