## 改善箇所説明図

### 訪問入浴車

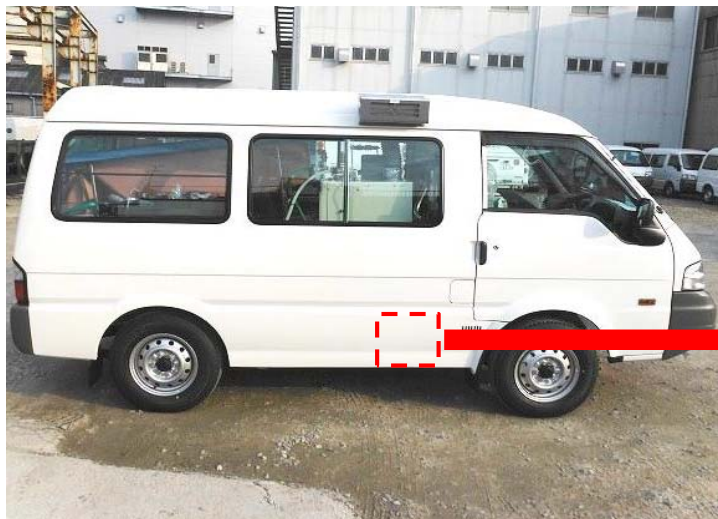
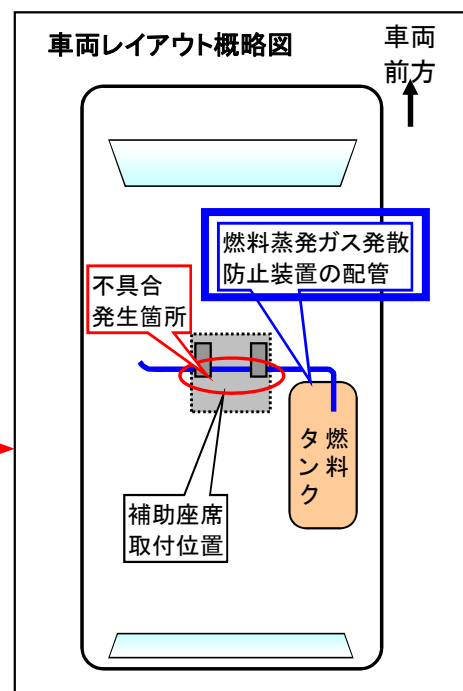
#### 不具合発生箇所

訪問入浴車において、車両フロアパネルに補助座席を取り付ける穴をドリルであける作業工程が不適切なため、当該取付穴の直下に通っている燃料蒸発ガス発散防止装置の配管を損傷させてしまったものがある。また、補助座席の取付ボルトと当該配管が干渉しているものがある。このため、そのままの状態で使用を続けると、配管に穴があいて燃料蒸発ガスが大気中に漏れるおそれがある。

全車両の補助座席取付けボルトの位置を変更する。そのうえで配管を点検し、配管に損傷又はボルトが接触しているものは新品の配管に交換する。

改善実施済車には運転席側ドア開口部のドアロックストライカー付近に、No.3287のステッカーを貼付けする。
