## 改善箇所説明図

UDS-NR6B  
外観写真

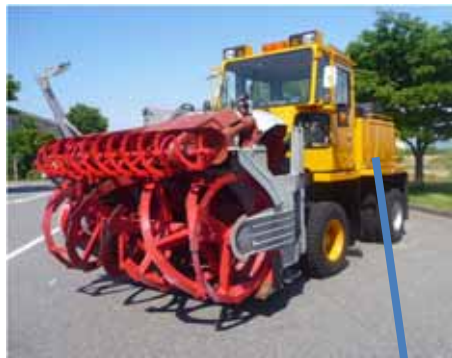
原動機によりPTO (パワー・テイク・オフ) パーツを介して駆動する油圧ポンプ (ブレーキ装置、パワーステアリング装置、除雪装置へ油圧を供給) において、油圧ポンプ入力軸の長さが適正値より長い為PTO パーツの内部部品が変形して油圧ポンプが駆動なくなり、油圧の供給を受ける装置の性能が低下するおそれがある。このため、ブレーキ装置に関しては解除していた駐車ブレーキが作動して走行抵抗が増加し、走行不能となることがある。

全車両、油圧ポンプ入力軸の長さを適正長さに加工し、PTOパーツを新品と交換する。

入力軸を5mm切削し、  
適正長さにする。
