## ◆ 改善箇所説明図 ◆

【不具合の内容】

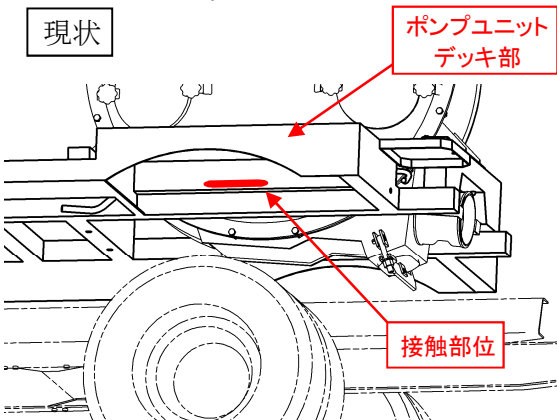
左下方からの見取図

コンクリート作業車において、ポンプユニットのデッキ部と後軸左舷内側タイヤの隙間寸法が不適切なため、不整地等での走行時、内側タイヤがデッキ部に接触し、タイヤのショルダー部に擦過痕が生じるおそれがある。

全車両、デッキ部の補修工事を行うとともに、ポンプユニットの洗浄用水配管を対策品に交換しデッキ部と内側タイヤとの隙間を確保する。

また、後軸左舷内側タイヤの点検を行い、擦過痕が生じているものは新品タイヤに交換する。
