## 改善箇所説明図

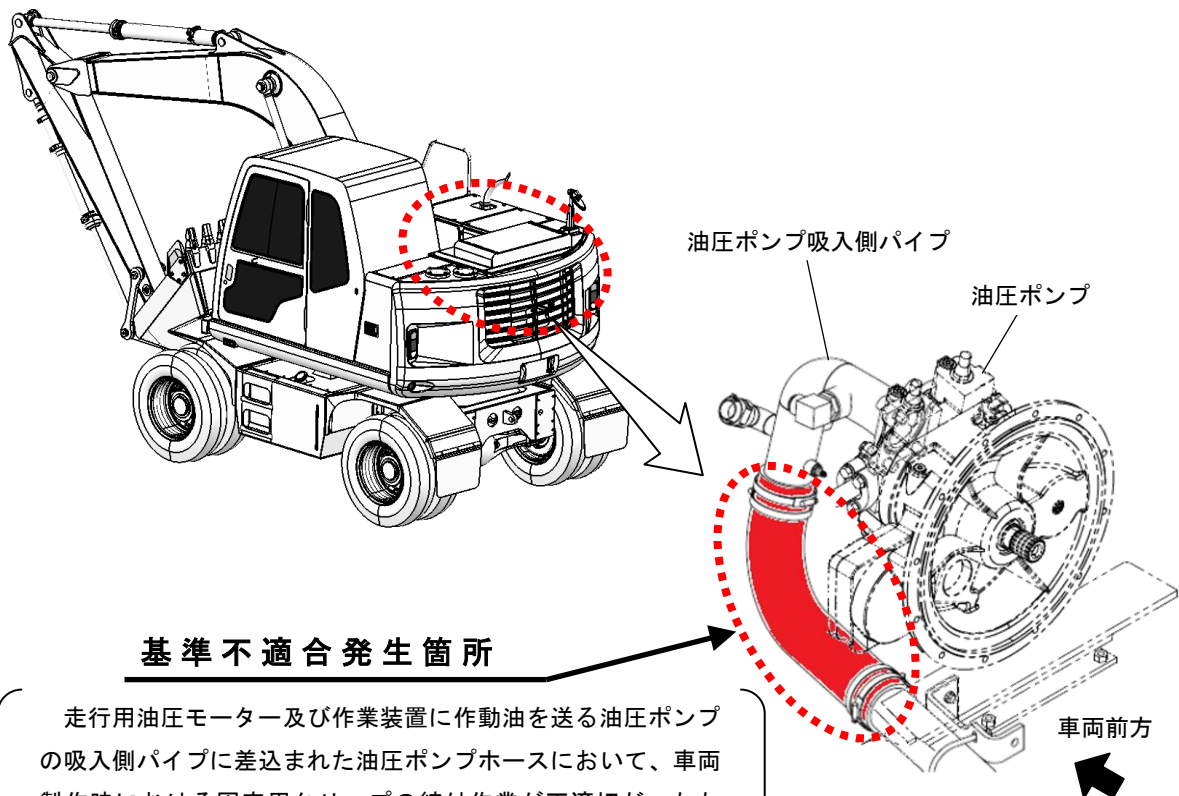
走行用油圧モーター及び作業装置に作動油を送る油圧ポンプの吸入側パイプに差込まれた油圧ポンプホースにおいて、車両製作時における固定用クリップの締付作業が不適切だったため、当該クリップの締付力が不十分となっているものがある。そのため、そのままの状態で使用を続けると、車両使用中にホースが抜けて作動油が漏れることで、作動油不足状態による走行不能になるおそれがある。

全車両、油圧ポンプの吸入側パイプに差込まれたホースの取付状態及び固定用クリップの締付状態を点検し、不適切なものは修正を行う。また当該ホースの油圧ポンプ側にストッパーを取付ける。
