## 【改善箇所説明図】

## 【基準不適合箇所】

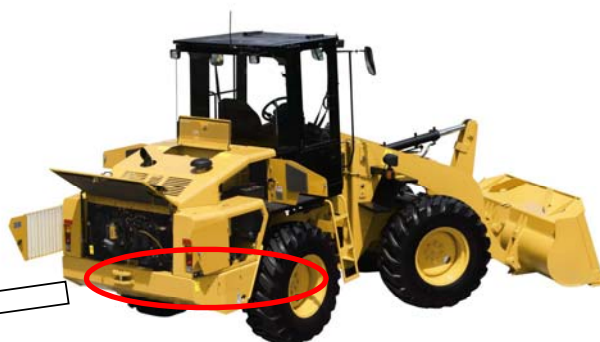
※車両後部より

車両後方下部に搭載するリアアクスルオシレーション部のトラニオン固定ボルトに取り付けられるワッシャ。ワッシャを組み付けずにボルトが締め付けられている可能性がある。

ショベルローダの製作工程における作業が不適切であったため、リアアクスルのトラニオン固定プレートを取り付けるボルトにワッシャが組み付けられていないものがある。そのため、そのままの状態で使用を続けると、ボルトのトルクが緩み、ボルトの折損や脱落が発生し、トラニオンがフレームから脱落するおそれが生じる。

全車両、当該部位のワッシャ有無を点検する。

点検の結果、ワッシャが組み付けられていなかったものは、新品のボルト、トラニオン固定プレートに交換しワッシャを組み付ける。

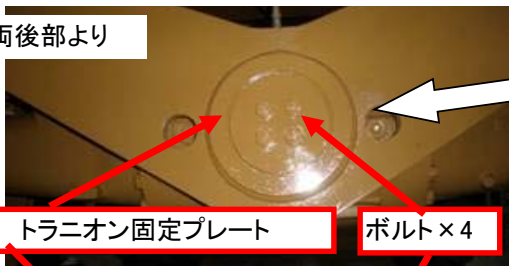
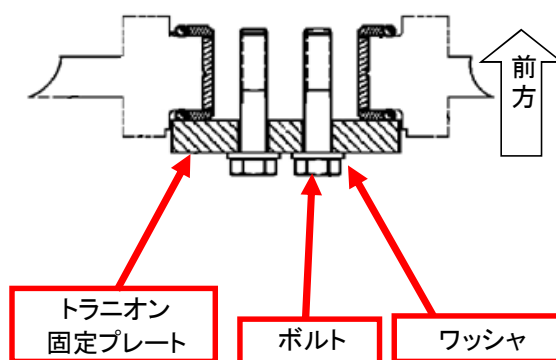
車両上面図（アクスルオシレーション部）

※各赤枠は点検/交換する部品を示す。
