## 改善箇所説明図

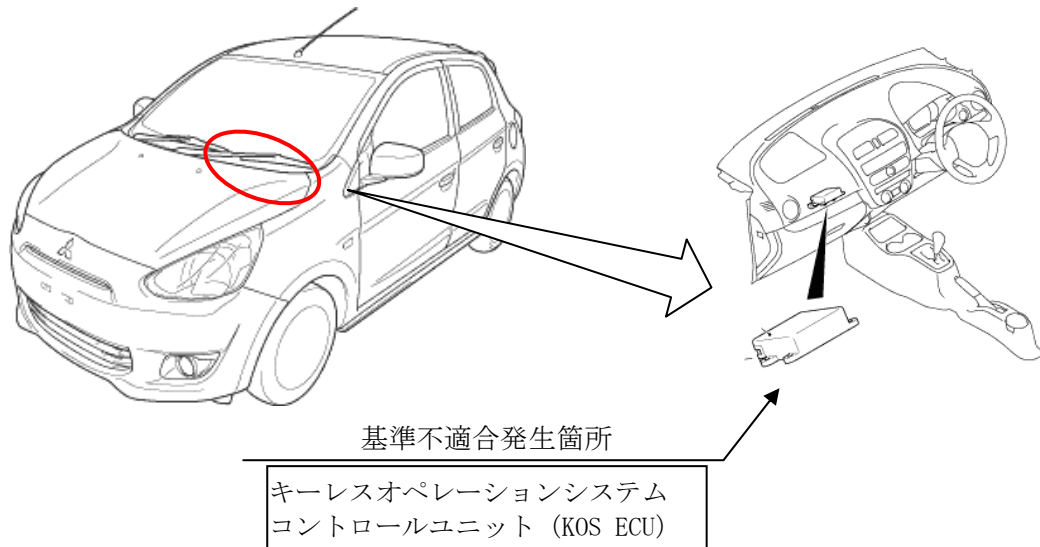
キーレスオペレーションシステムコントロールユニット (KOS ECU<sup>\*1</sup>) において、内部のリセット IC<sup>\*2</sup>の製造不良により、極低温時にリセット IC が誤作動し、KOS ECU のマイコンが停止状態になることがある。そのため、エンジンが始動できない、ドアおよびテールゲートが施錠・開錠できない、ならびにステアリングが固定・解除できないおそれがある。

注：図中の  は交換する部品。

全車両、KOS ECU を良品に交換する。

識別：助手席側ドアチェックのドア側取付ボルト（上側）頭部に、白または黄色のペイントを塗布する。
