## 改善箇所説明図

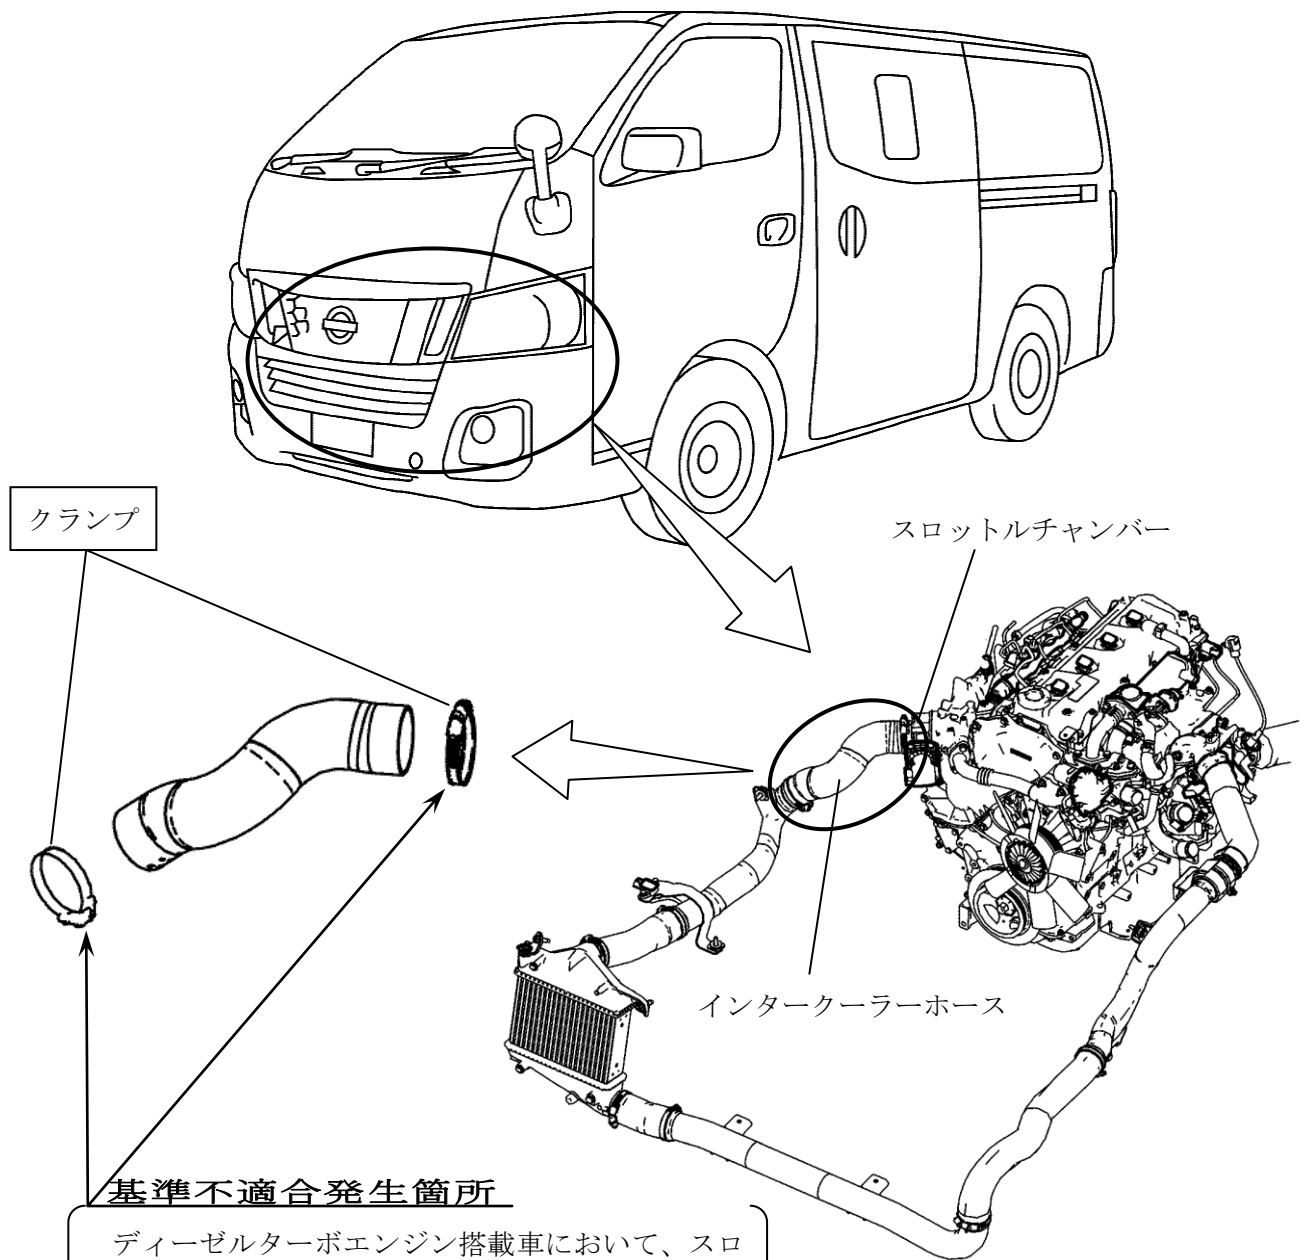
### 基準不適合発生箇所

ディーゼルターボエンジン搭載車において、スロットルチャンバーに接続しているインタークーラーホース用クランプの締結力が不足しているものがあり、そのまま使用を続けると、エンジンの揺動等により当該ホースが抜けて加速不良となり、最悪の場合、エンストに至るおそれがある。

全車両、当該ホースのクランプを対策品と交換する。

識別：銀色のシールをモデルナンバープレートに貼り付ける。
