## 改善箇所説明図

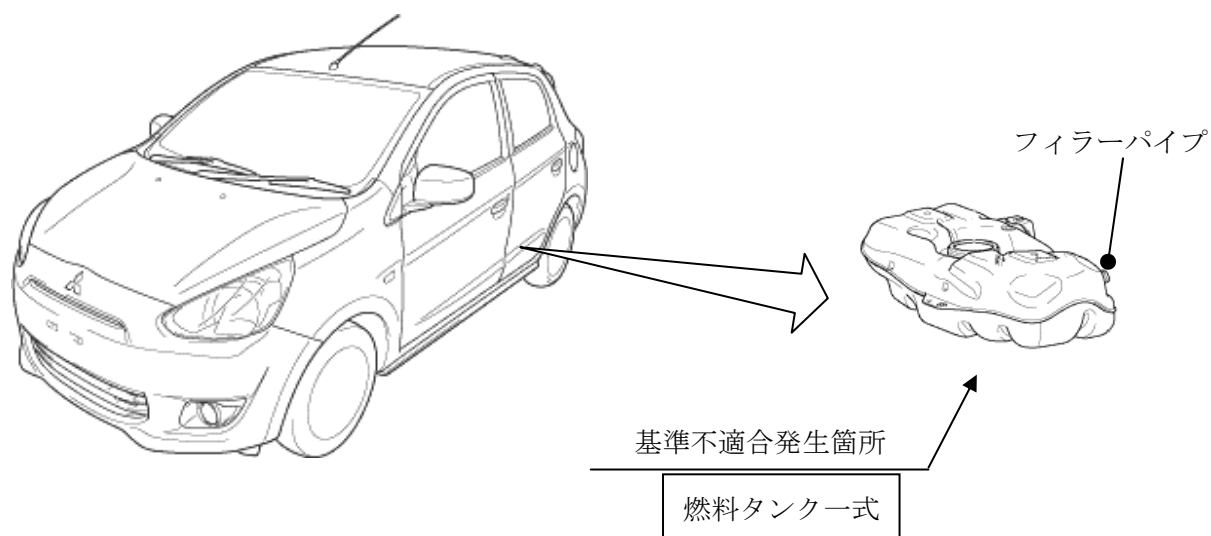
燃料タンクにおいて、フィラーパイプの溶着工程の温度管理が不適切なため、フィラーパイプ部の溶着強度が不十分なものがある。そのため、そのままの状態で使用を続けると、当該溶着部が剥がれ、燃料が漏れるおそれがある。

全車両、燃料タンクの製造ロットを確認し、該当するものは、燃料タンク一式を良品と交換する。

識別：燃料タンクのバーコード部に白または黄色ペイントを塗布する。
