## 改善箇所説明図

### 基準不適合発生箇所

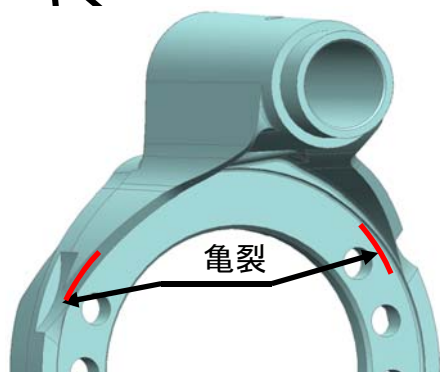
【不具合箇所】

制動装置の構成部品であるブレーキプレートにおいて、ブレーキシューとブレーキプレートの干渉を避ける為に設けたブレーキプレートの溝が不適切であったため、制動時の引張と圧縮の力が集中する事により、溝部に亀裂が発生する場合があります、最悪の場合、ブレーキの利が悪くなるおそれがある。

全車両、ブレーキプレートを対策品に交換する。

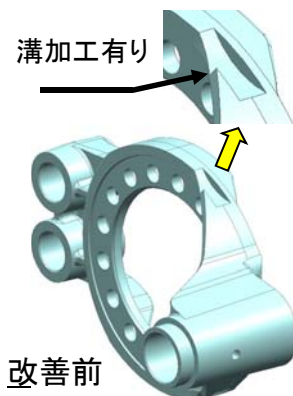
改善前

溝加工有り

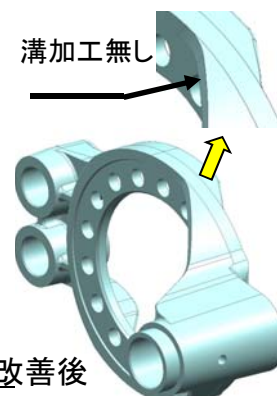
改善後

溝加工無し

識別：改善実施済車には、車台番号打刻位置付近にNo.3306のリコール対策済みステッカーを貼り付ける
