# 改善箇所説明図

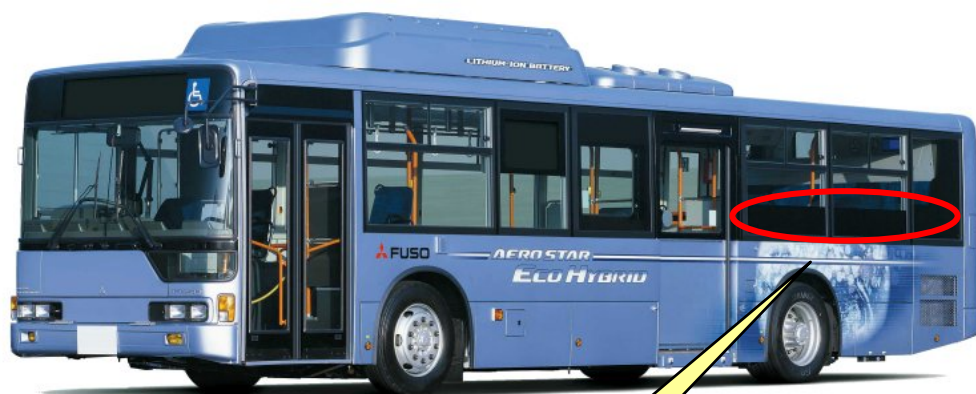
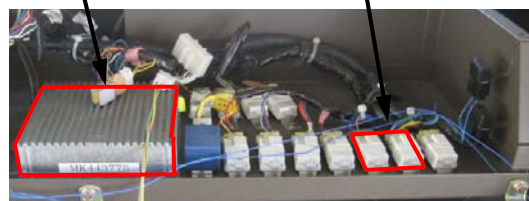
基準不適合発生箇所

大型路線バスのハイブリッド車において、電流の変換装置であるインバータの耐久信頼性が不足しているものがある。そのため、インバータ破損により車両駆動用モータや補機用モータが作動せず、ハイブリッドシステム警告灯の点灯、出力低下が発生し、最悪の場合、走行不能、パワーステアリング機能不良となるおそれがある。

全車両、インバータ電気回路にヒューズを追加するとともに、ハイブリッドシステム制御 ECU のプログラムを変更し、また、インバータ冷却系水ポンプ用リレーを新品に交換する。

インバータについては、適正な時期に定期的に新品に交換する。
