## 改善箇所説明図

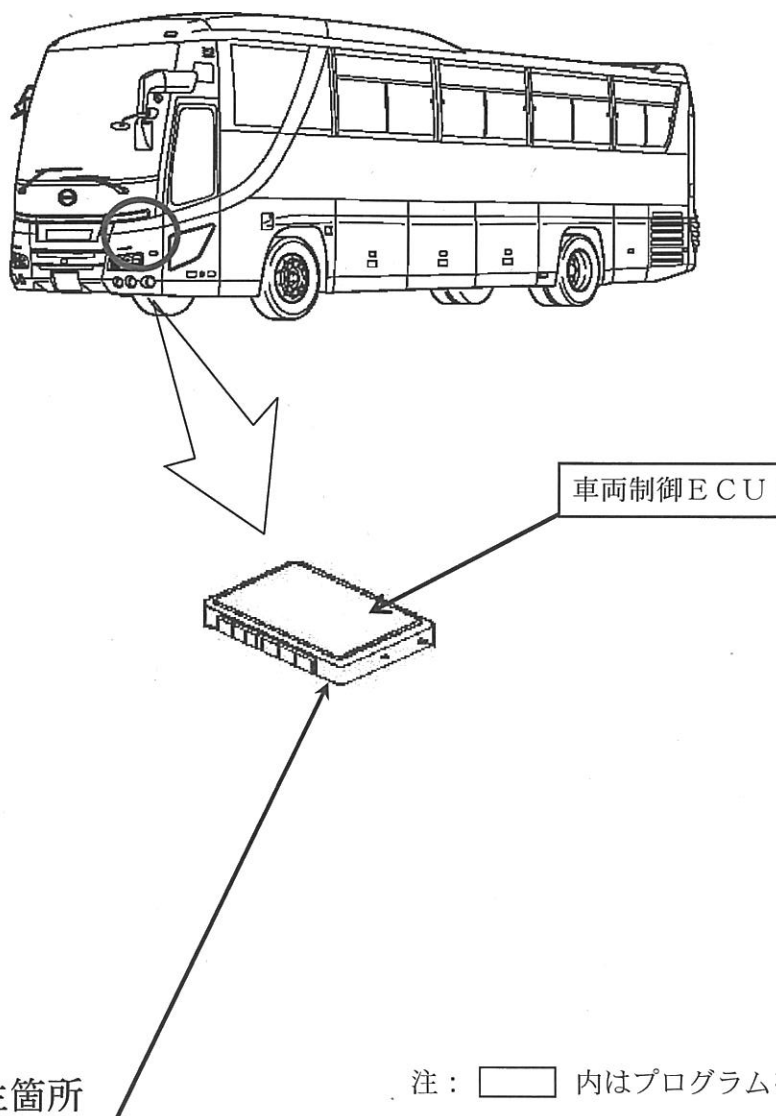
注：  内はプログラムを書き換える部品を示す。

大型観光のハイブリッドバスにおいて、車両制御ECUのプログラムが不適切なため、ABSが作動した場合、その後、作動していないにもかかわらず稀に当該ECUが作動中との認識のままとなることがある。そのため、その状態では補助ブレーキの作動操作をしても、補助ブレーキが作動しない。

全車両、車両制御ECUのプログラムを書き換える。

識別 : ネームプレートに黄色ペイントを塗布する。
