## 改善箇所説明図

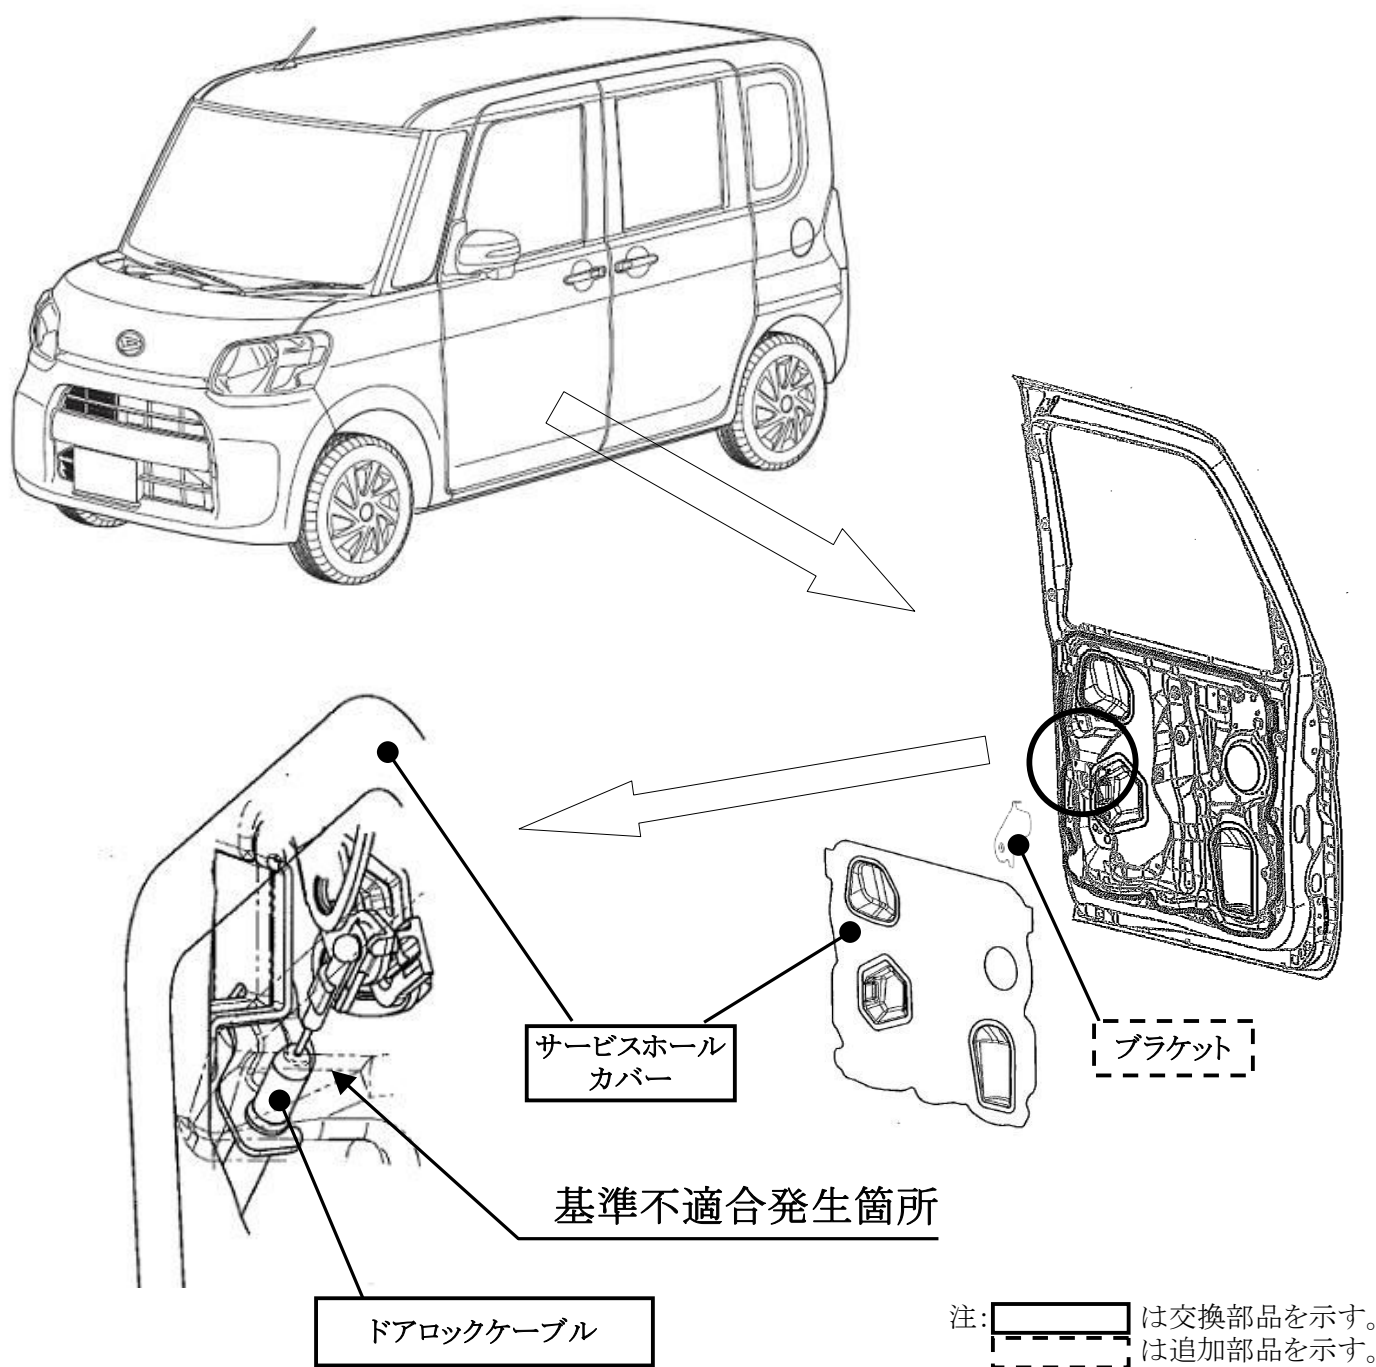
助手席ドアにおいて、ドア内部に入った水がドアロックケーブル端部に到達するものがあり、ドアロックケーブル内に浸入した水が凍結することがある。そのため、その状態でドアを開けたあとドアロックケーブルが戻らず、ドアが閉まらなくなるおそれがある。

全車両、サービスホールカバーとドアロックケーブルを対策品と交換するとともに、サービスホールカバーの位置決め用ブラケットを追加する。

エンジンルーム内ネームプレートの車両左側付近に黄色ペイントを塗布する。
