## 改善箇所説明図

ニイガタ UDS-NR6B

原動機 TCD78L6

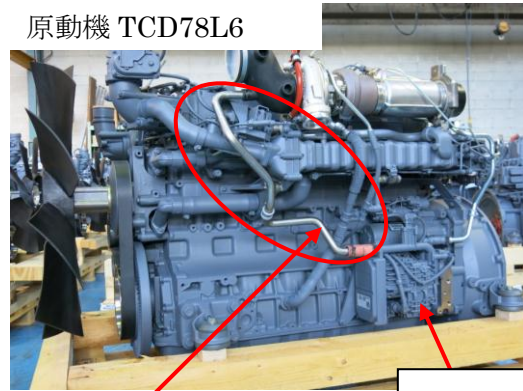
不具合発生箇所

インレットパイプ

エアーポンプ

DPF 再燃焼システムのバーナー用エアーポンプに接続しているインレットパイプにおいて、インレットパイプ内側の表面処理が不適切なため空気中の水分によりインレットパイプ内側に錆が発生するものがある。そのため、そのままの状態で使用を続けると、インレットパイプ内側から剥離した錆がエアーポンプに入り、エアーポンプ内部のローターに噛み込むことで当該ポンプが停止するため、DPF 再燃焼システムが機能しなくなるおそれがある。

全車両、インレットパイプを対策品に交換する。
