## 改善箇所説明図

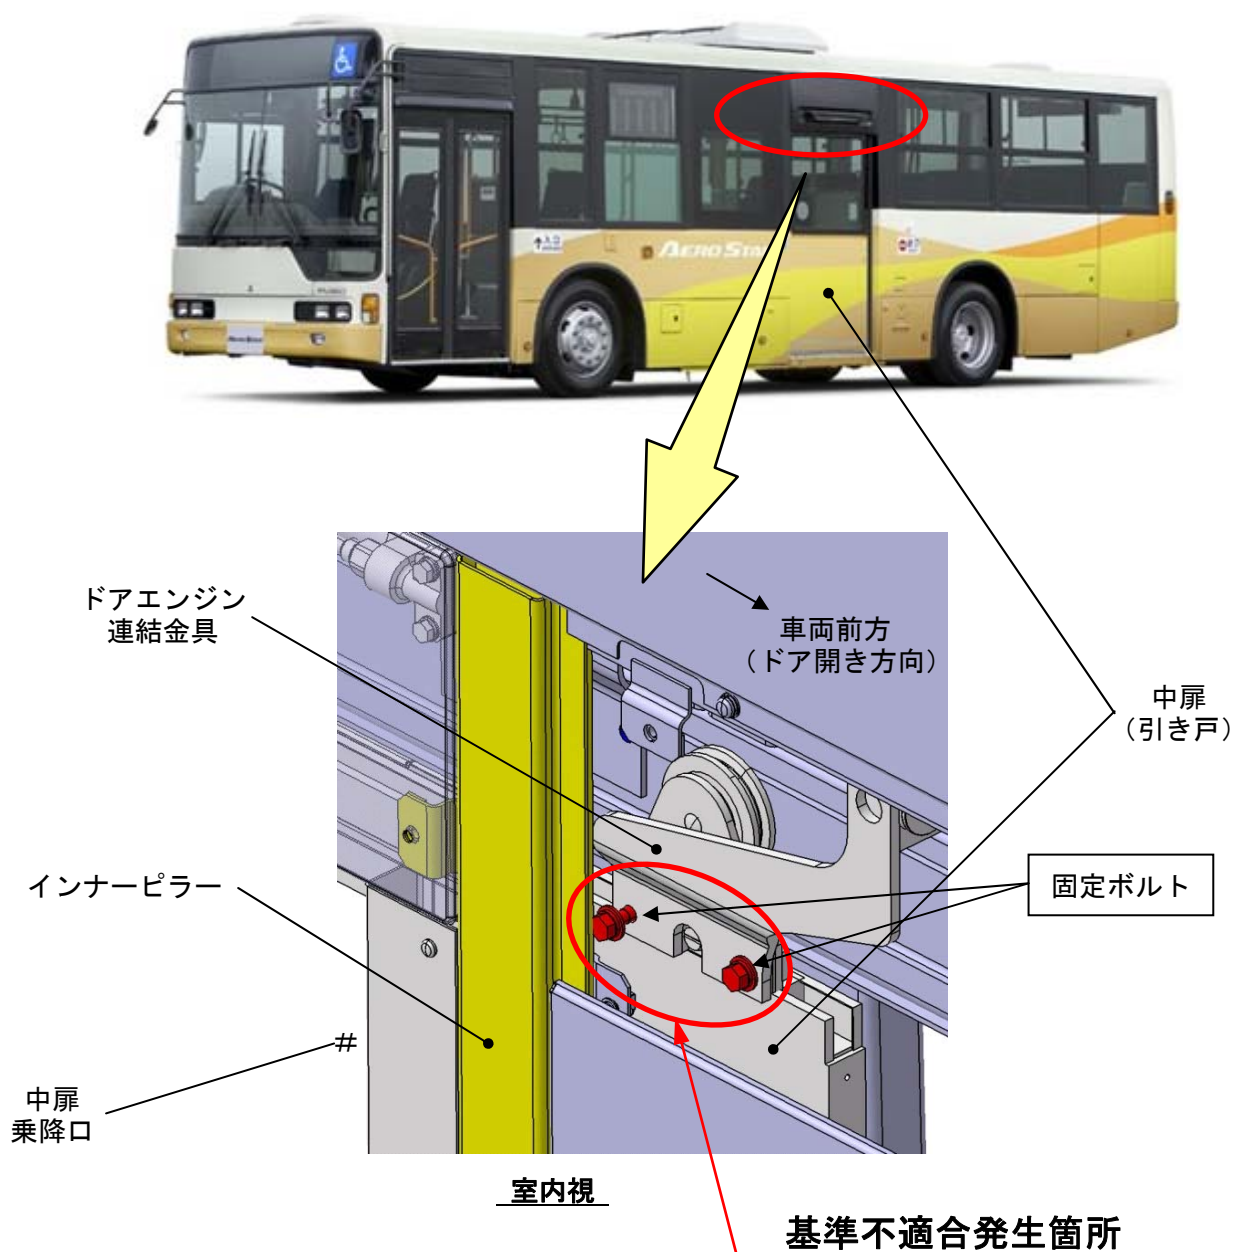
大中型路線バスの中扉（引き戸）において、ドアエンジン連結金具を固定するボルトの締め付けが不適切なため、当該ボルトが緩んで抜け出すものがある。そのため、そのままの状態で使用を続けると、抜け出したボルトがインナーピラーと干渉し、中扉の確実な開閉が出来なくなるおそれがある。

全車両、ドアエンジン連結金具の固定ボルトを規定トルクで締め付ける。

また、当該ボルトに緩みが認められた場合は、ドアエンジン連結金具の位置調整を実施する。
