## 改善箇所説明図 ①制動灯

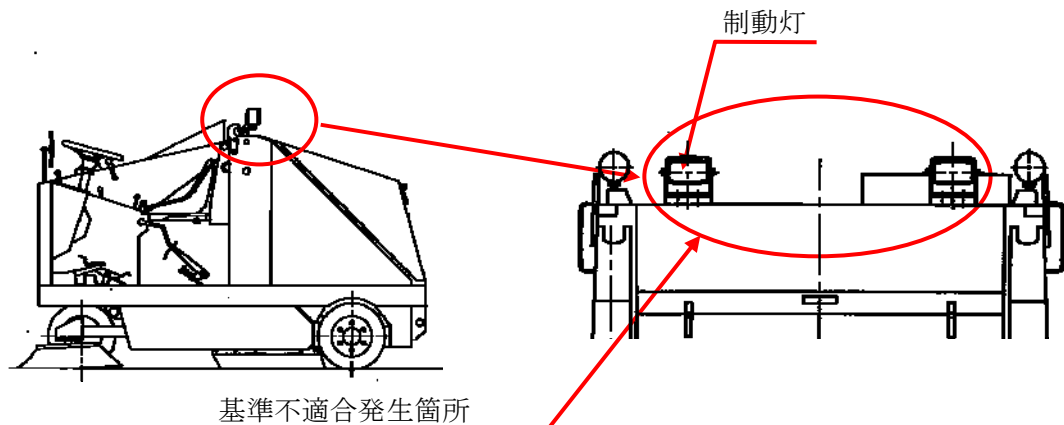
制動灯の取付位置が不適切である。

全車両、制動灯を交換部品に交換し、制動灯の取付位置を変更する。

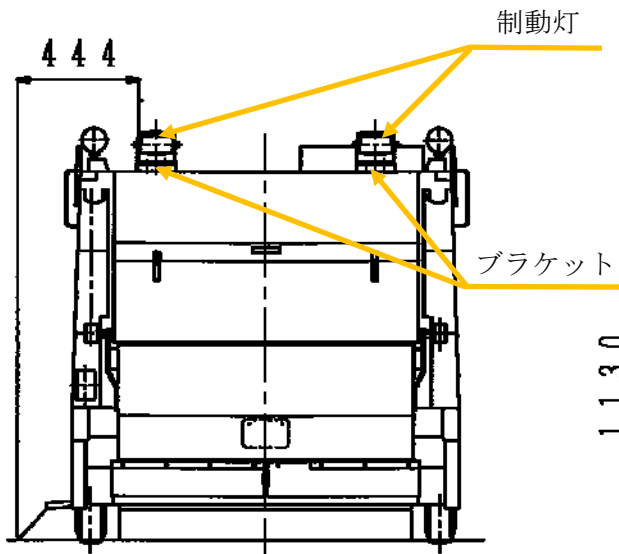
#### 改善前

(制動灯を取付けた際、最外縁が車両最外側から 400mm を超えて取付けたため、保安基準第 39 条に抵触する。)
