## 改善箇所説明図

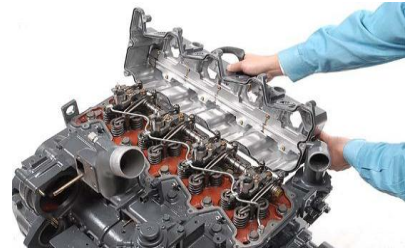
【ヘッドカバーを外したところ】

基準不適合発生箇所(ブレザーシールド取付ビス)

原動機のヘッドカバーにおいて、ブレザーシールド取付ビスの締め付トルクが不足しているため、当該ビスが緩み、脱落することがある。そのため、そのままの状態で使用を続けると、脱落したビスがバルブブリッジに噛み込み、異音や黒煙が発生する、又は出力が低下するおそれがある。

全車両、ブレザーシールド取付ビスを新品に交換し、緩み防止剤を塗布して規定トルクで締め付ける。また、当該ビスが脱落しているものは、プッシュロッドの異常の有無を確認し、異常のあるものは新品のプッシュロッドに交換する。
