## 改善箇所説明図 ①

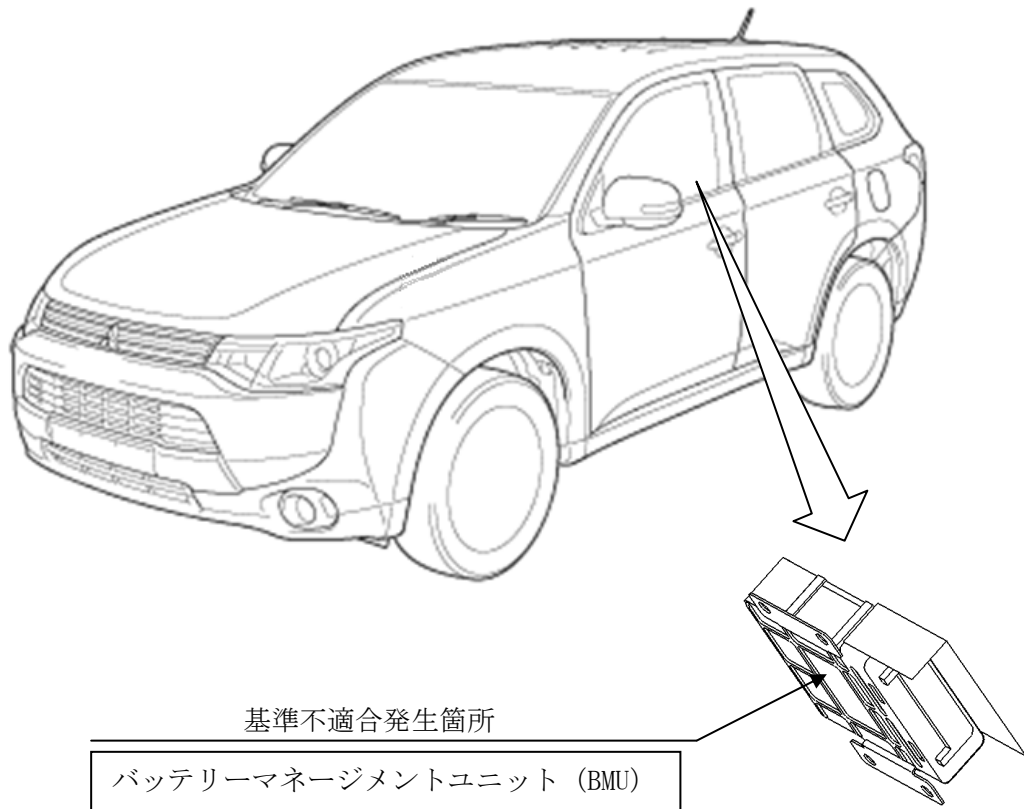
駆動用電池の電池残量を演算するバッテリーマネジメントユニット (BMU) において、制御プログラムが不適切なため、外部充電やチャージモードを利用しないで、ハイブリッド走行モード\*1 のみの使用を継続した場合、実際の電池残量が正しく残量メータに表示されないことがある。そのため、残量メータでは電池残量があるように表示されているにもかかわらず、実際の電池残量は減少しており、EV システム警告灯の点灯なく走行不能になるおそれがある。

\*1 ハイブリッド走行モード：電池残量が一定値まで減少した状態で、その残量を維持しながら走行するモード

全車両、BMU の制御プログラムを対策品に書き替える。

注：図中の  内は、プログラムを対策品に書き替える部品を示す。

助手席側ドアローワーヒンジ(ドア側)の下側取付ボルト頭部に、白または黄色のペイントを塗布する。

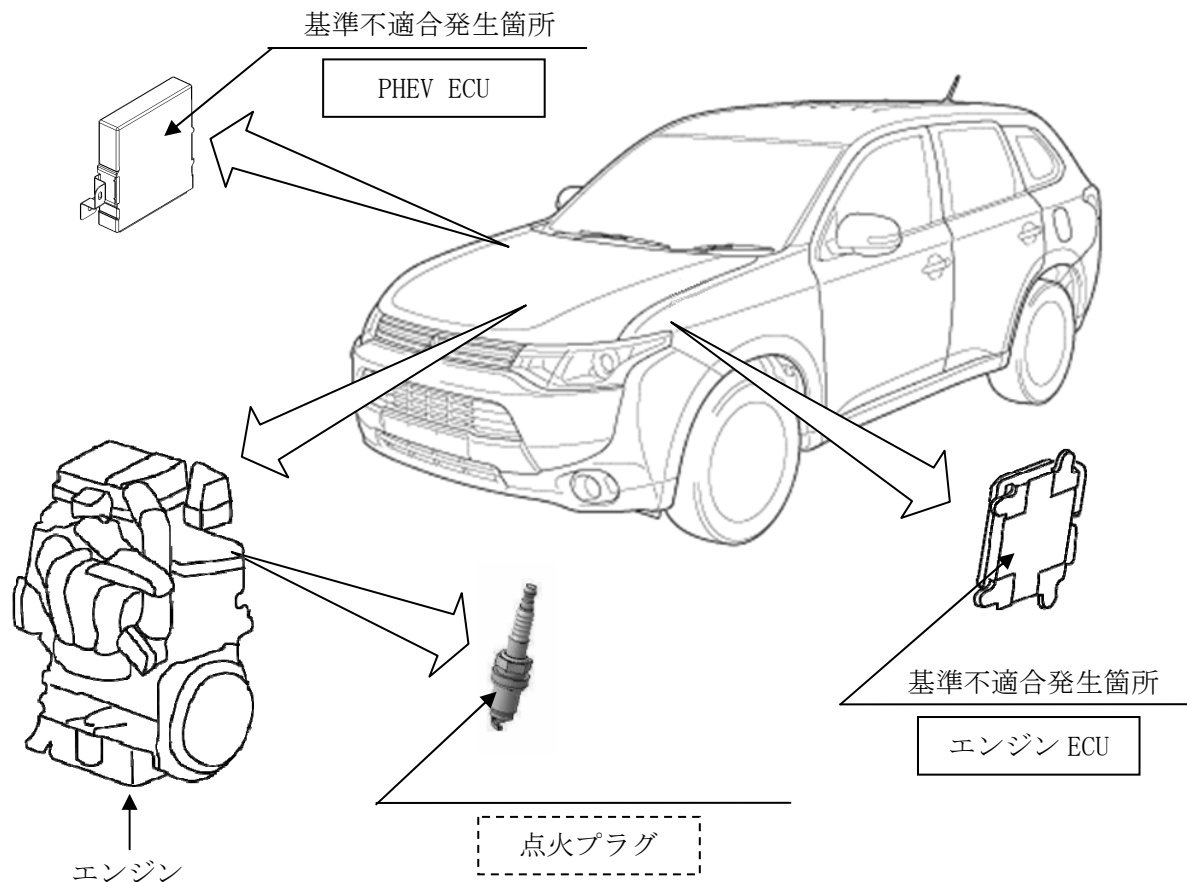
## 改善箇所説明図 ②

エンジンを制御するコントロールユニット(エンジンECU)とPHEVシステムを制御するコントロールユニット(PHEV ECU)の制御プログラム、および点火プラグの仕様が不適切なため、エンジンが低温の状態で短時間の運転と停止を繰り返した場合、点火プラグのくすぶりが発生することがある。そのため、EVシステム警告灯が点灯し、エンジンによる充電を行わない駆動用電池残量の範囲でのEV走行のみに制限され、そのまま走行を続け電池残量が無くなると、走行不能になる。

全車両、エンジン ECU および PHEV ECU の制御プログラムを対策品に書き替える。また、点火プラグを仕様変更品に交換する。

注: 図中の  内は、プログラムを対策品に書き替える部品を示す。

図中の  内は、交換する部品を示す。

助手席側ドアローヒンジ(ドア側)の下側取付ボルト頭部に、白または黄色のペイントを塗布する。

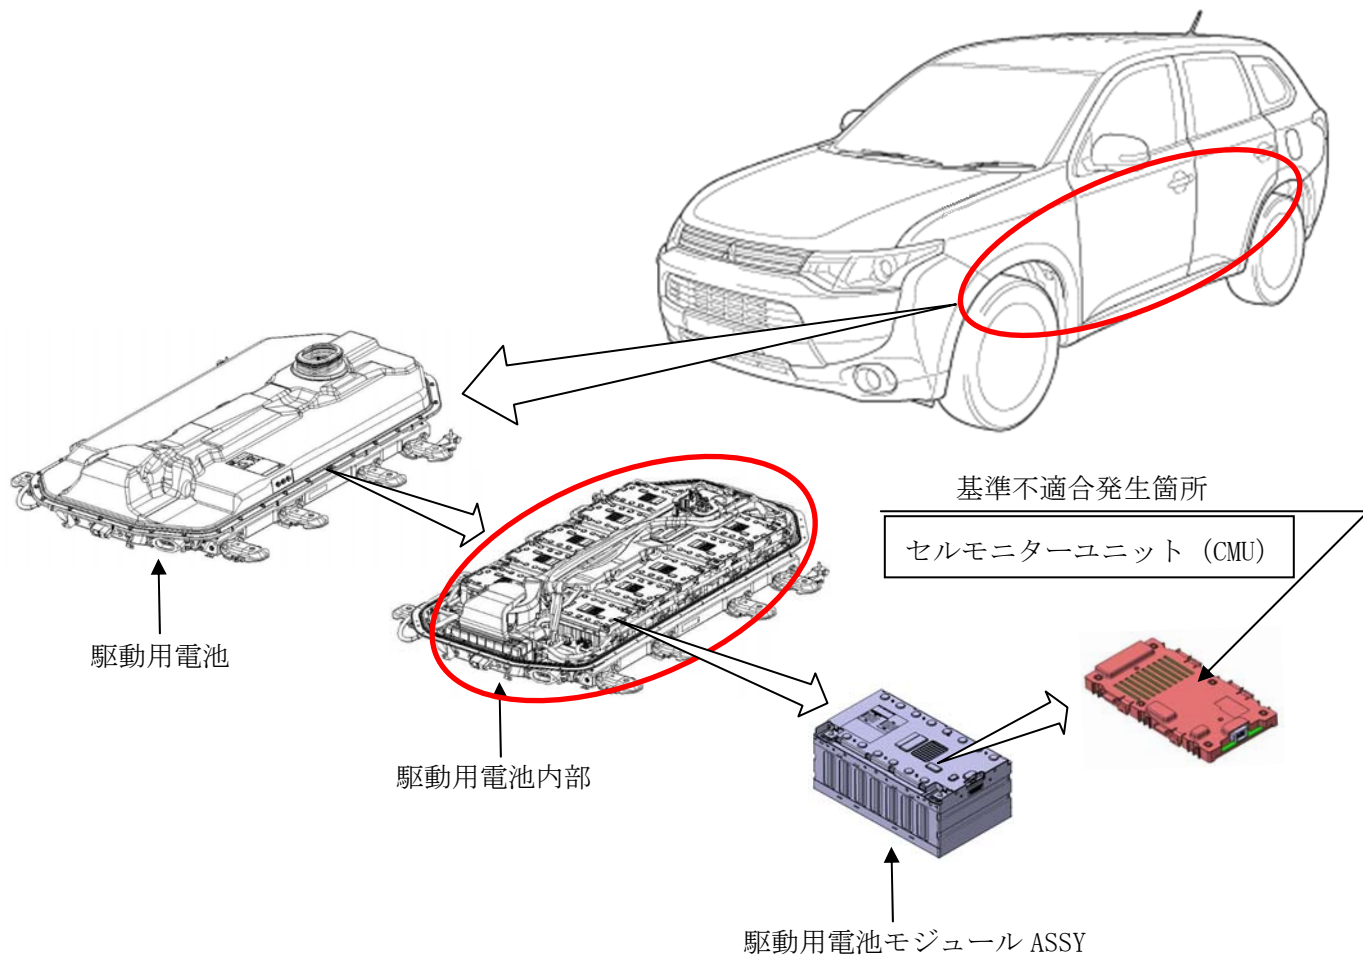
## 改善箇所説明図③

駆動用電池内のセルモニターユニット (CMU) において、制御プログラムが不適切なため、パワースイッチオフもしくは充電が終了して車両が停止していても電力消費が継続し、電池セル電圧が低下し続けることがある。そのため、フェイルセーフ状態（外部充電ができなくなり、走行時は EV システム警告灯が点灯し、エンジンによる充電を行わない駆動用電池残量の範囲での EV 走行のみに制限されるとともに走行出力と最高速度が制限）に入り、そのまま走行を続け電池残量がなくなると、走行不能になる。また、電池セル電圧の低下状態によっては、始動できなくなるおそれがある。

全車両、CMUの制御プログラムを対策品に書き替える。

注：図中の  内は、プログラムを対策品に書き替える部品を示す。

助手席側ドアローヒンジ(ドア側)の下側取付ボルト頭部に、白または黄色のペイントを塗布する。
