## 改善箇所説明図

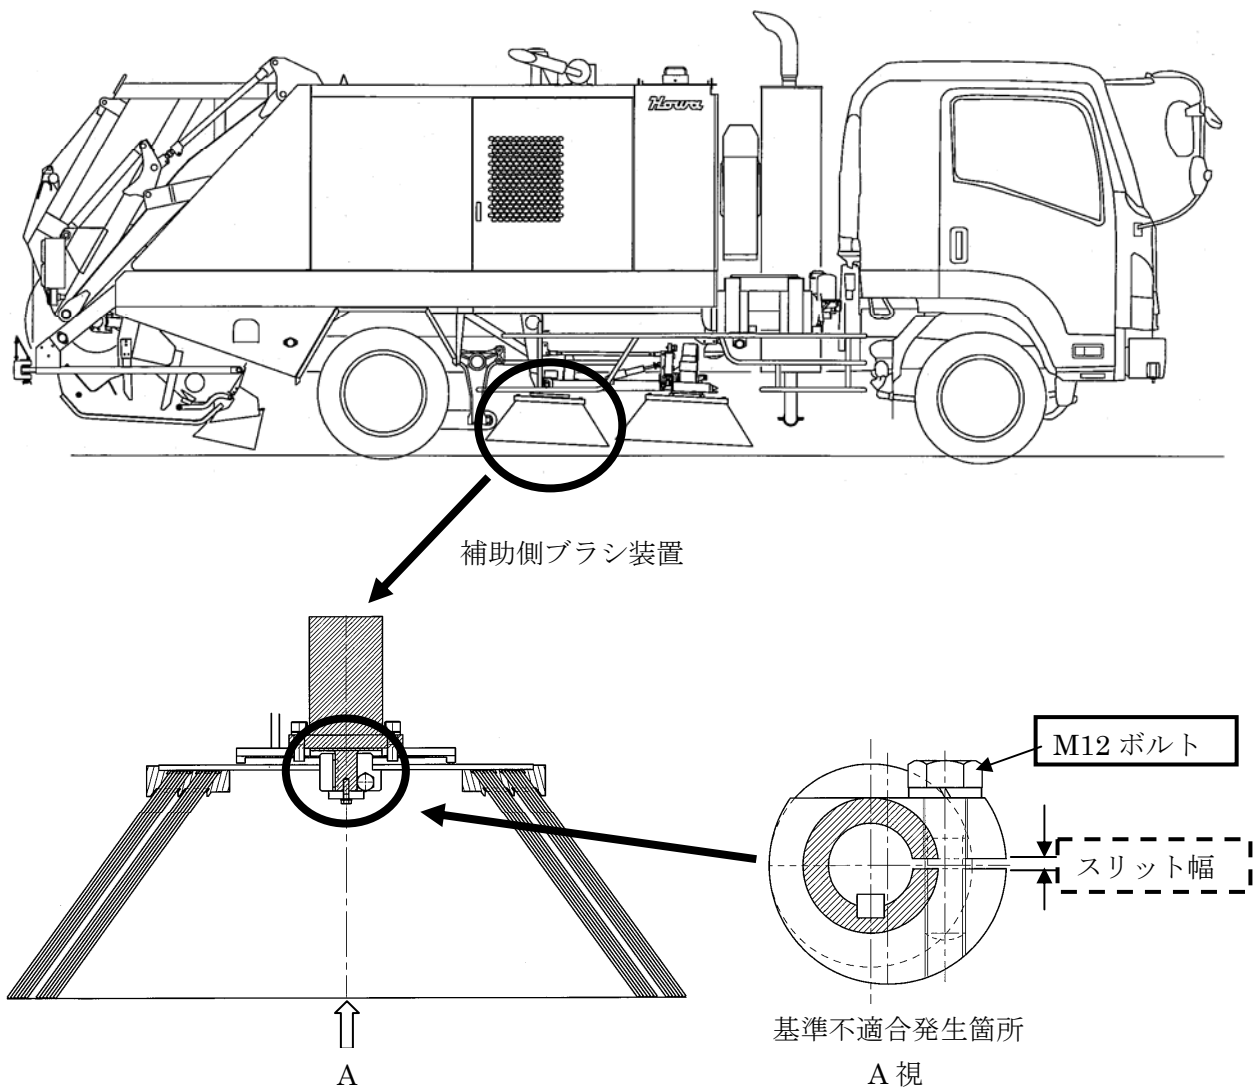
基準不適合発生箇所

清掃車の車両下部にある塵埃掃寄せ用の補助側ブラシが適切に組み付けられていないおそれがある。そのため、そのままの状態で使用を続けると補助側ブラシが車体から脱落するおそれがある。

全車両、補助側ブラシを取り外し、取り付け部の清掃を行う。その後、取り外した補助側ブラシを正規の手順で組み付ける。
