## 改善箇所説明図

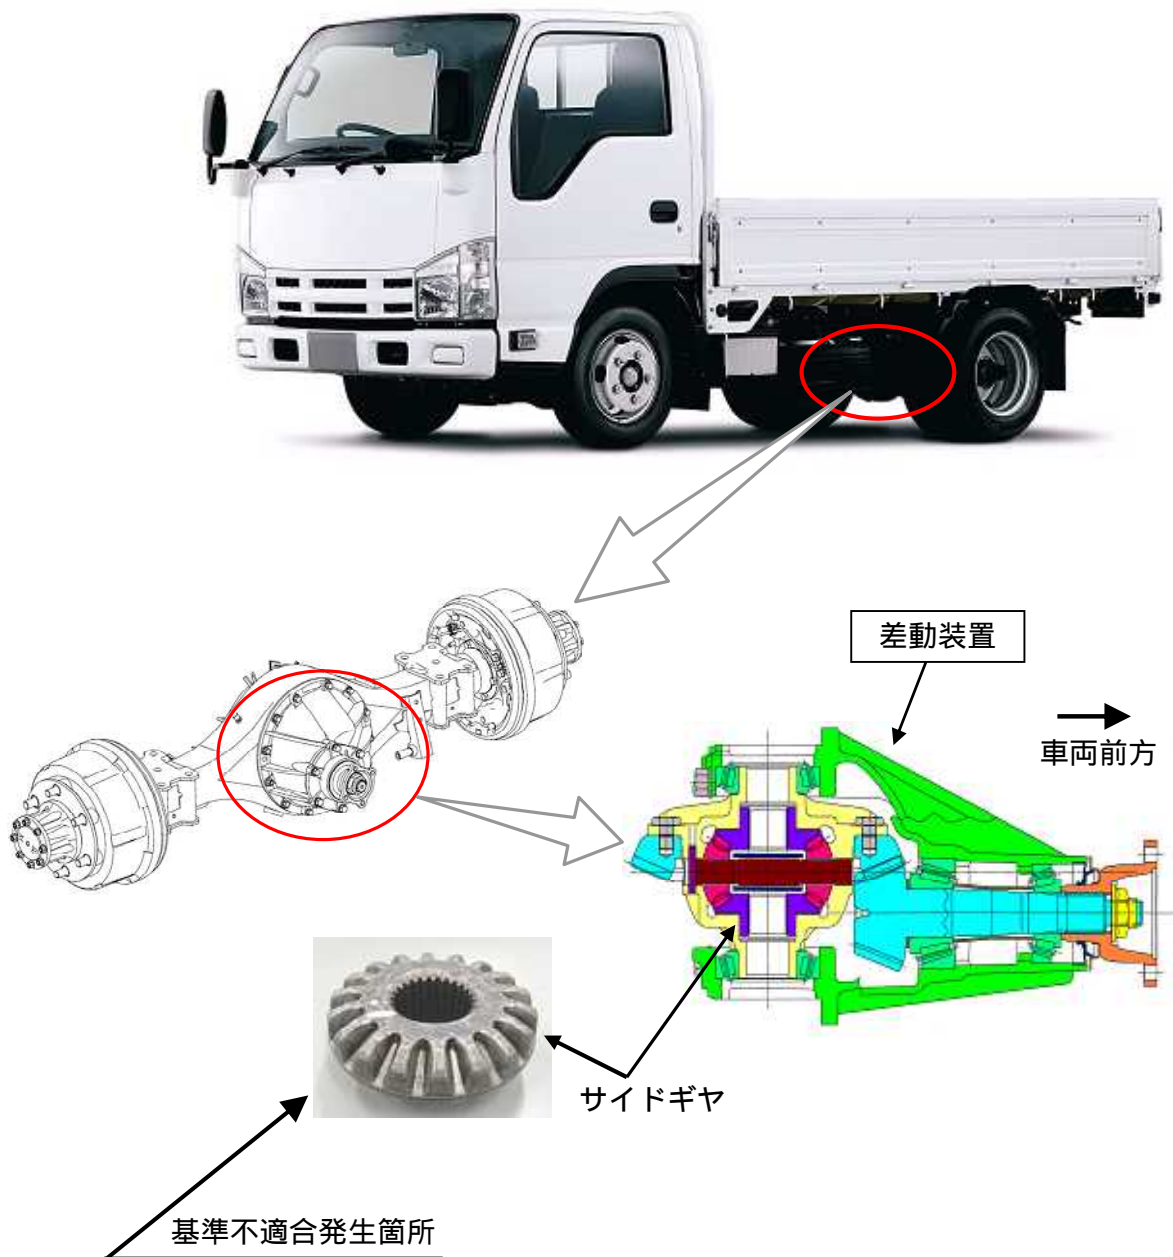
トラックの差動装置において、サイドギヤの製造工程における浸炭処理が不適切なため、硬度が低下しているものがある。そのため、そのまま使用を続けると、当該ギヤの歯が折損して異音が発生し、最悪の場合、全歯が折損し走行不能に至るおそれがある。

改善の内容： 全車両、良品のギヤを組み込んだ差動装置に交換する。

識別： 差動装置側面に黄色ペイントを塗布する。
