# 改善箇所説明図

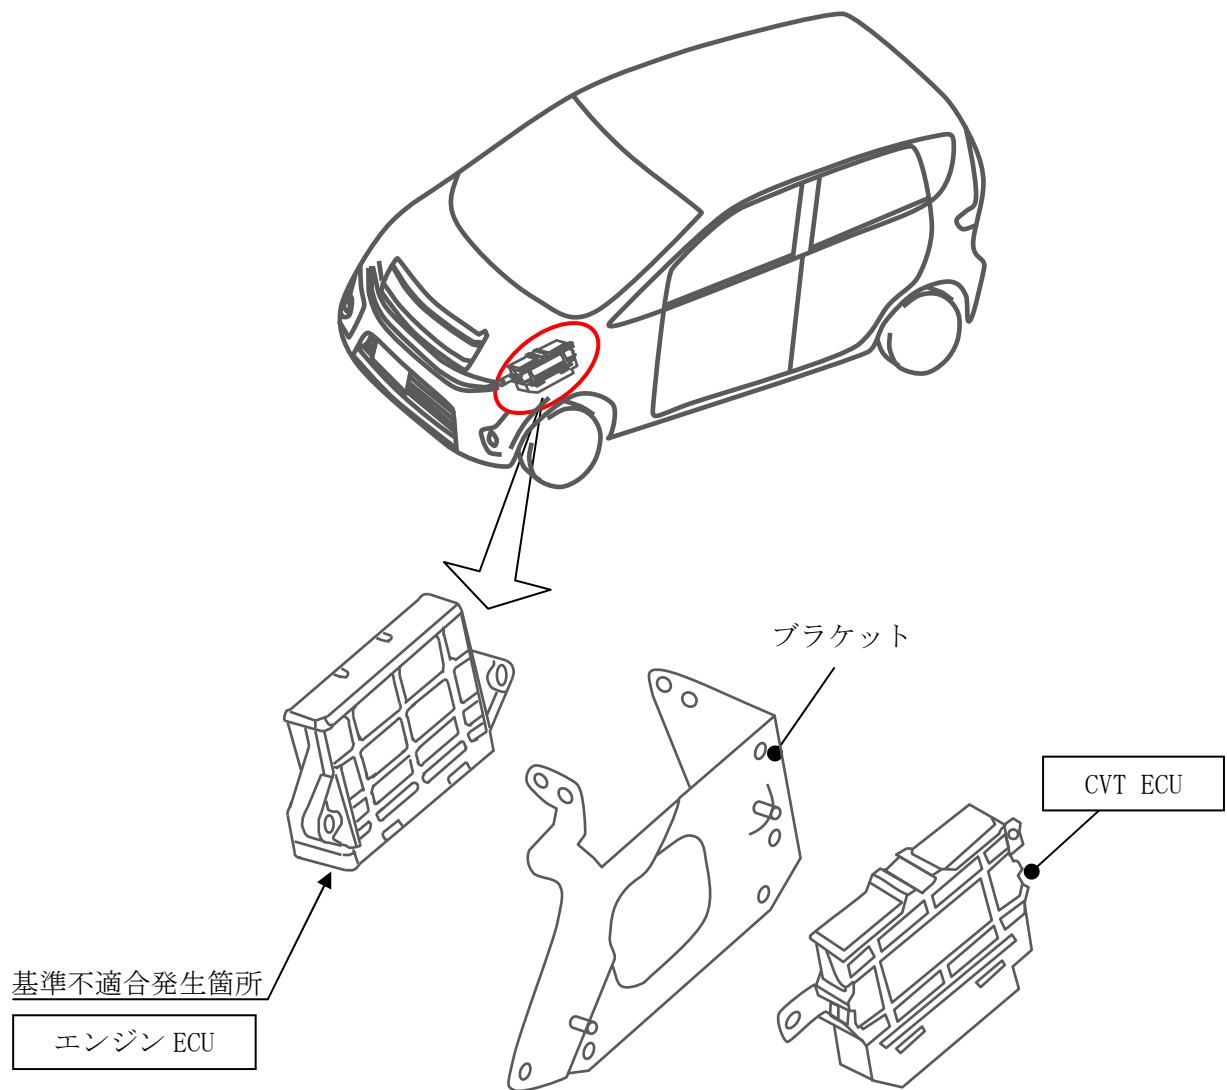
過給機付車両のエンジン ECU のプログラムにおいて、燃料噴射量、空気量及びプラグ点火時期の制御等が不適切なため、エンジン回転速度が低速回転域で低下し、エンストに至るおそれがある。

注：図中の  内は、プログラムを書き替える部品を示す。

全車両、エンジン ECU のプログラムを対策品に書き替える。

なお、エンジン ECU 書き替えに伴い、CVT ECU のプログラムを書き替える。

識別：助手席側ドアチェックのボデー側取付けボルト頭部に、白または黄色のペイントを塗布する。
