# 改善箇所説明図

## 基準不適合発生箇所

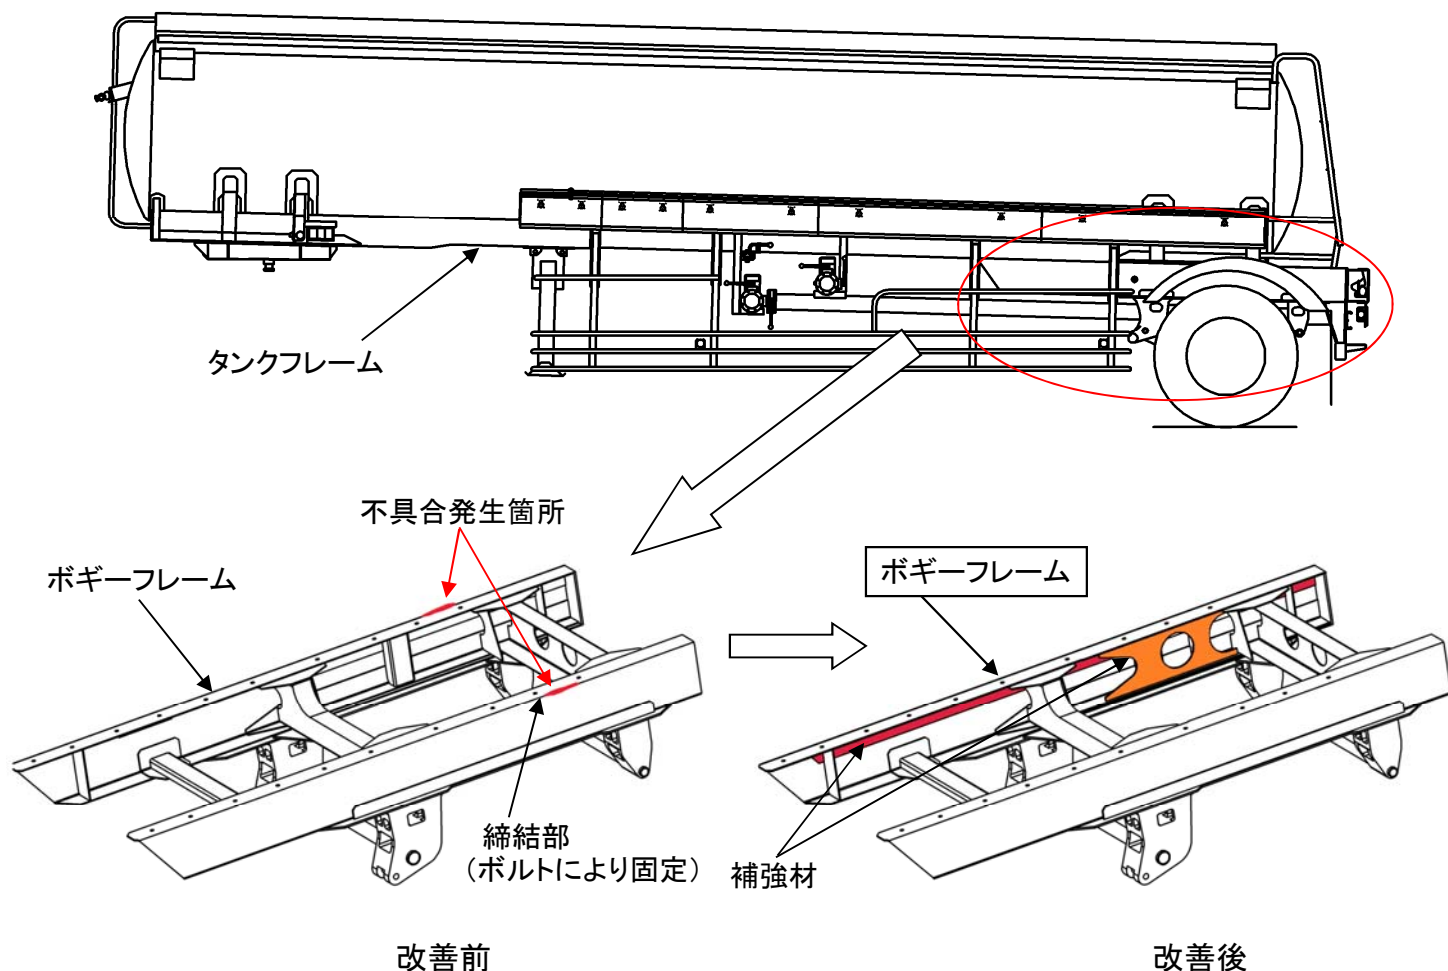
注:  は、交換部品を示す。

1軸20kL石油運搬用アルミタンクセミトレーラにおいて、ボギーフレームの耐久性が不足しているため、走行時の振動により、ボギーフレームに亀裂が発生するものがある。

全車両の点検を行い、ボギーフレームに亀裂が発生しているものは、補強材を追加したボギーフレームに交換する。亀裂が発生していないものは、ボギーフレームに補強材を追加する。

改善後の車両はボギーフレーム内側にインナーフレームが追加されている。  
また、車台番号打刻位置付近にNo.3349のリコール対策済みステッカーを貼付けする。
