## 改善箇所説明図

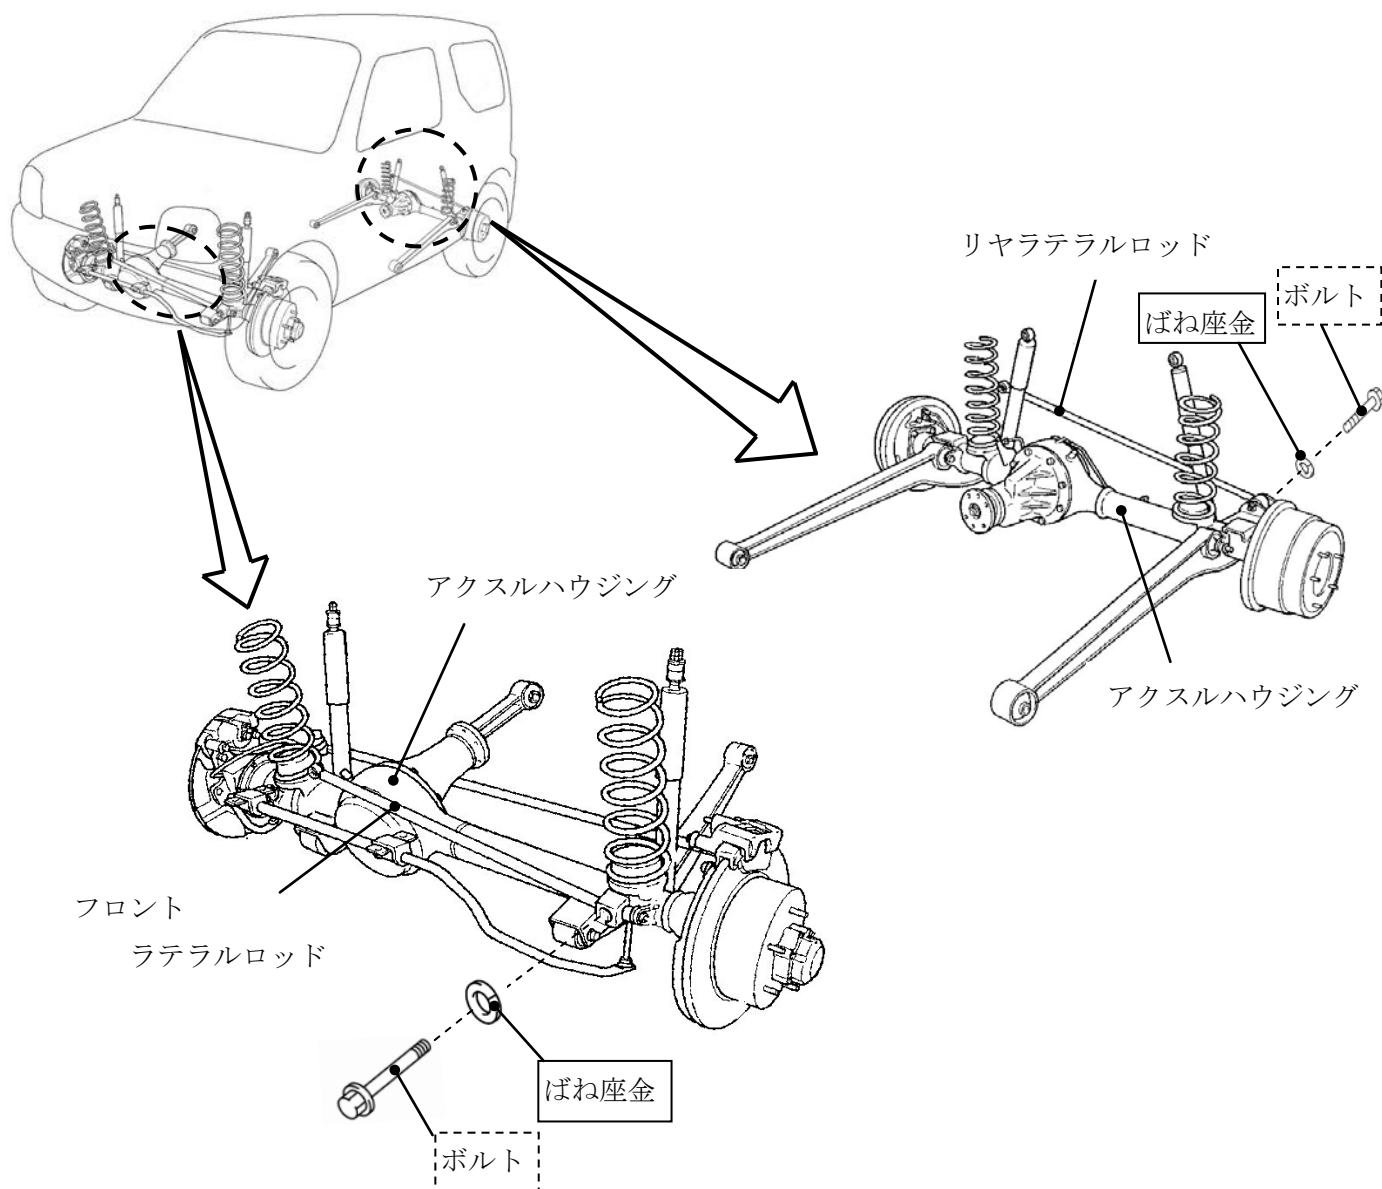
前輪の緩衝装置において、ラテラルロッドとアクスルハウジングを結合する締結構造が不適切なため、締結ボルトが緩み、異音やハンドル振動が発生することがある。そのため、そのまま使用を続けると、当該ボルトが脱落し、最悪の場合、かじ取り性能が低下するおそれがある。

全車両、前輪の当該結合部にばね座金を追加するとともに、強度を上げた対策ボルトに交換し、改善した規定トルクで再締め付けする。また、市場における整備時に部品が混同されることを防止するため、後輪についても同様の改善措置を実施する。

識別：ID プレートに黄色のシールを貼付する。
