## 改善箇所説明図

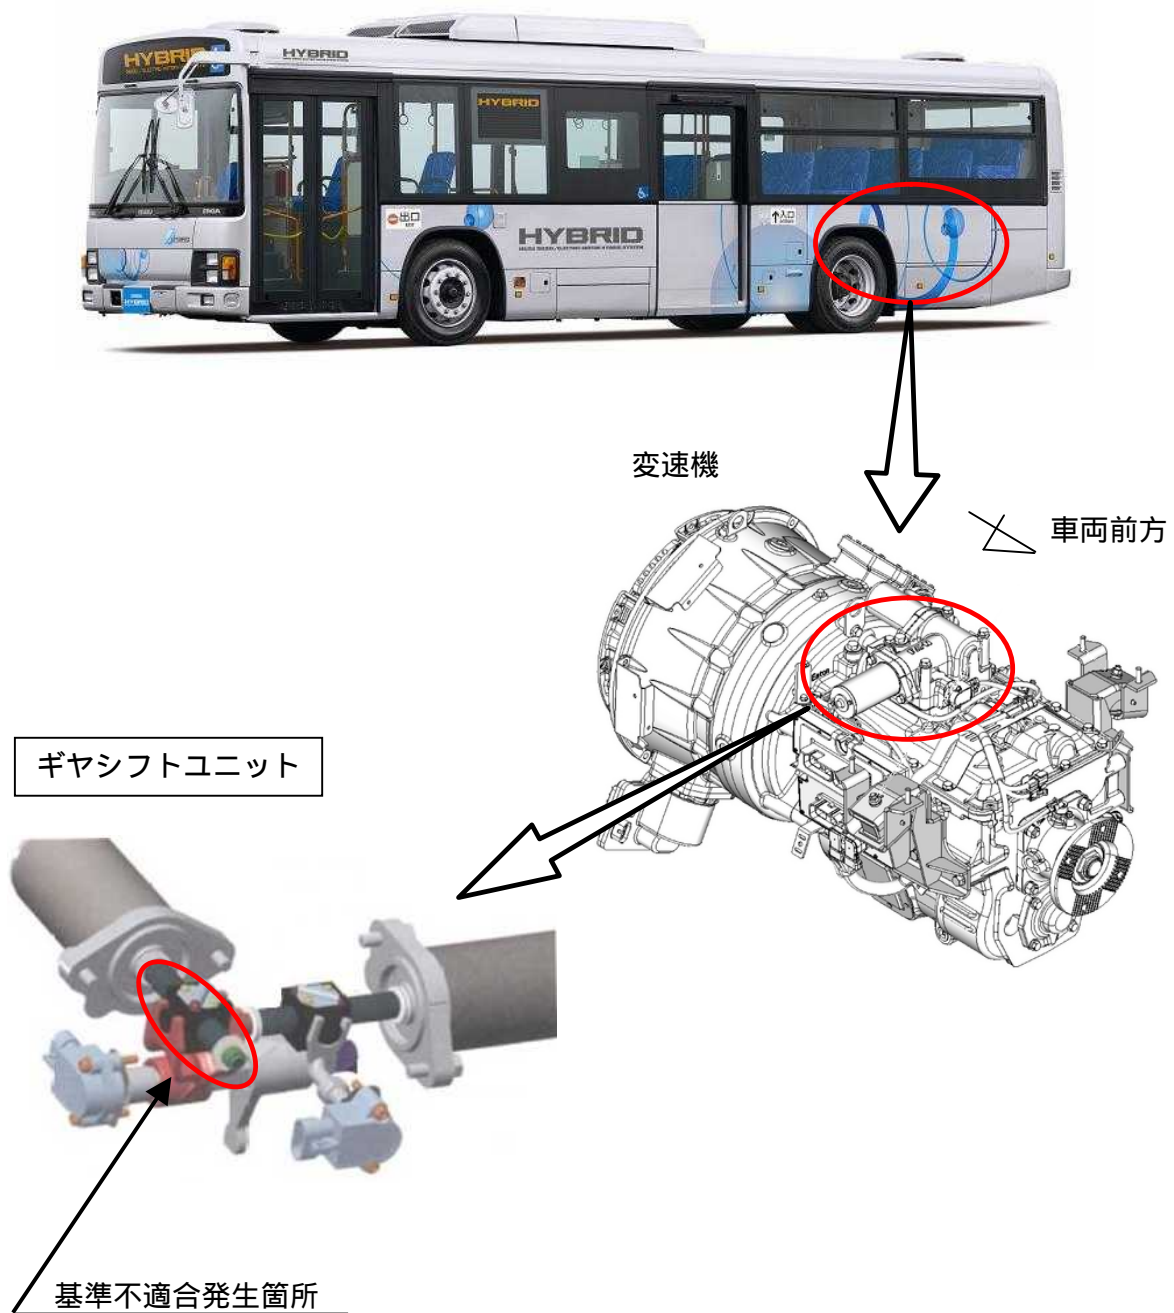
ハイブリッド仕様バスの変速機において、ギヤシフトユニット内部のボールベアリングの製造工程が不適切なため、当該ベアリングが破損するものがある。そのため、そのまま使用を続けると変速不良が発生し、最悪の場合、ギヤが固定し発進出来なくなるおそれがある。

改善の内容： 全車両、ギヤシフトユニットを良品に交換する。
