# 改善箇所説明図

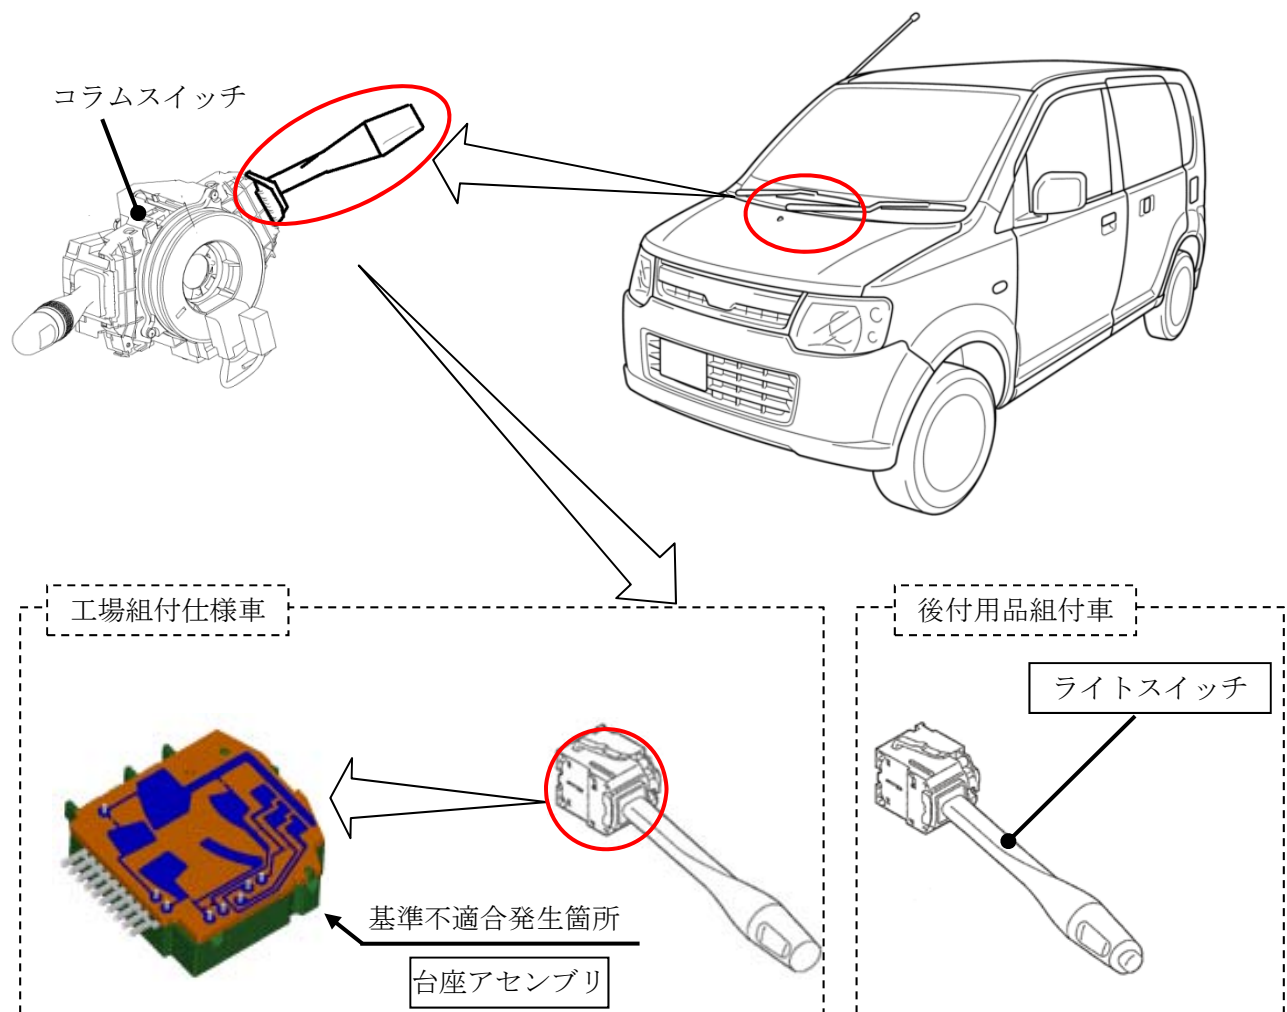
ライトスイッチの基板を固定する台座の構造が不適切なため、熱膨張・収縮の繰り返しにより、台座と基板間のはんだ部に亀裂が発生するものがある。そのため、亀裂部が一時的に導通不良となり、最悪の場合、方向指示器、前照灯等が不灯となるおそれがある。

ライトスイッチが工場組付仕様の車両は、台座アセンブリ（基板をはんだ付けした台座）を対策品に交換する。

後付用品組付の車両は、ライトスイッチを対策品に交換する。
