## 改善箇所説明図

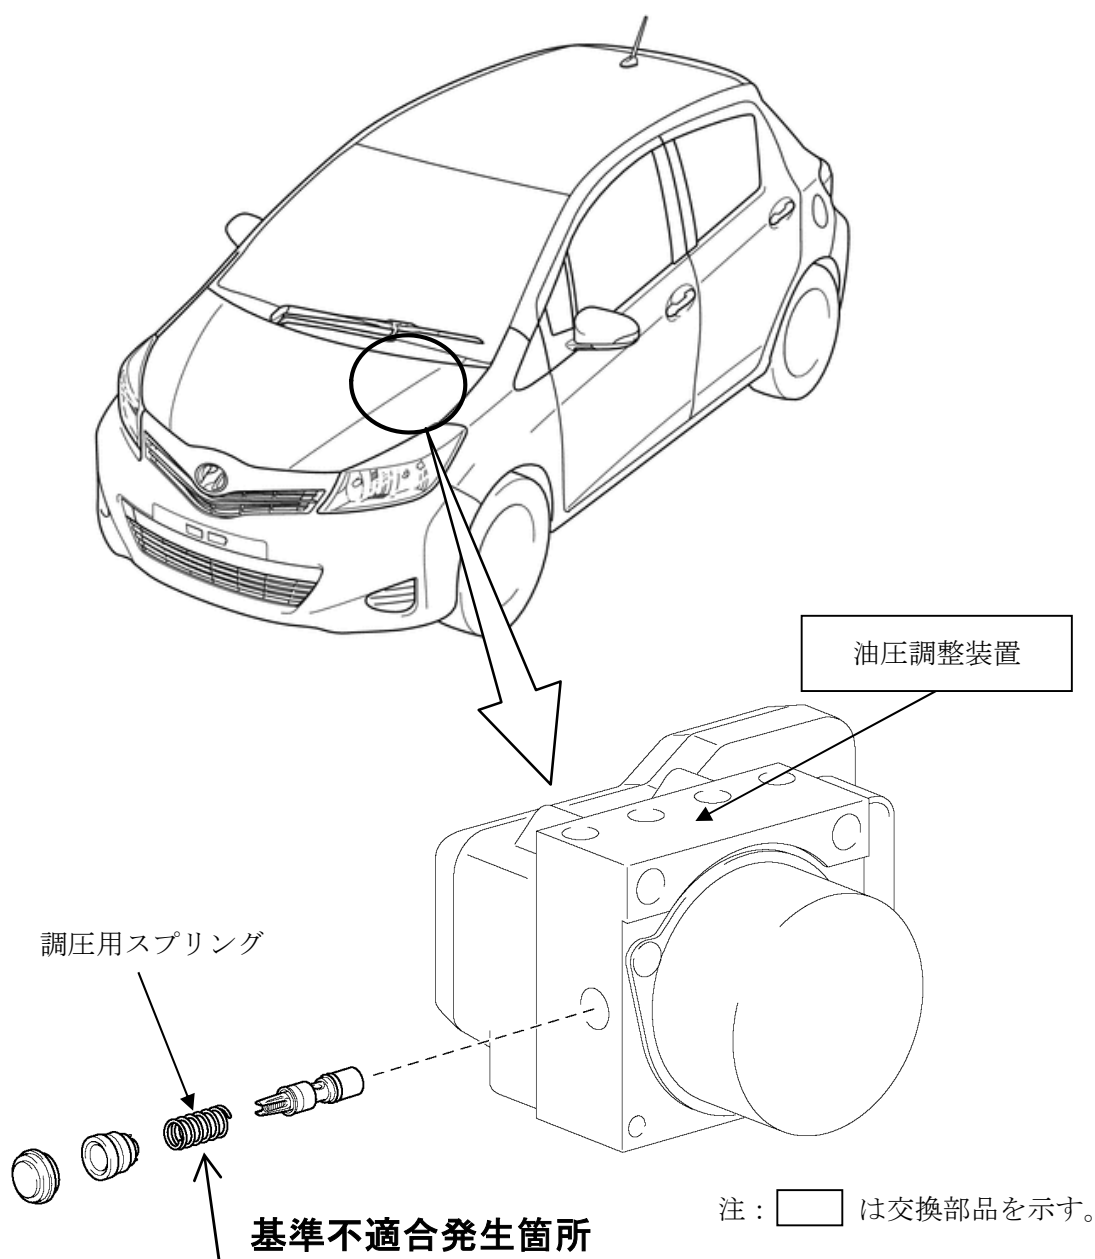
アンチロックブレーキシステム（ABS）の油圧調整装置において、組付工程の設備保全が不適切なため、調圧用スプリングが組み付けられていないものがある。そのため、ABS作動時に調圧が遅れて、走行安定性を損なうおそれがある。

全車両、ABSの油圧調整装置を良品と交換する。

識別：改善済み車両には以下の位置に黄色ペイントを塗布する。

ヴィッツ：車両の車台番号打刻の右上部

プレミオ、アリオン：エンジンルーム内の右サスペンションタワー側面
