## 改善箇所説明図

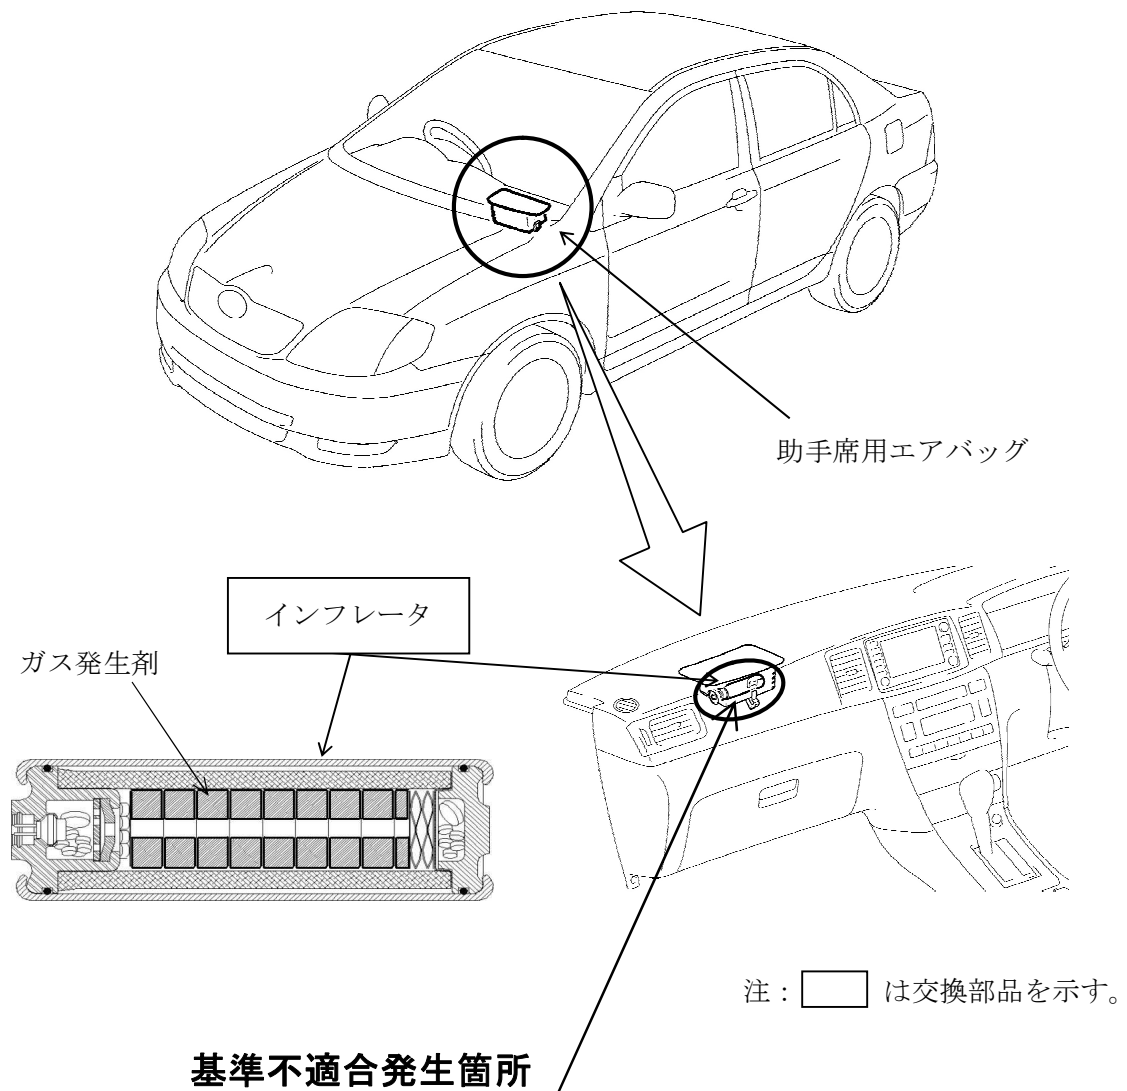
助手席用エアバッグのインフレーター（膨張装置）において、ガス発生剤の成型工程が不適切又は成型後の吸湿防止措置が不適切なため、密度が不足したガス発生剤が組み込まれたものがある。そのため、エアバッグ展開時にインフレーター内圧が異常上昇し、インフレーター容器が破損して飛び散り、出火したり乗員が負傷するおそれがある。

全車両、当該インフレーターを良品に交換する。なお、改善措置用部品の準備に時間を要することから、部品が供給できるまでの暫定措置として、助手席用エアバッグの機能を停止するとともに、助手席サンバイザ部に当該エアバッグが作動しない旨の警告を表示する。

改善済車両には車台番号打刻の末尾 4 桁目下部に黄色ペイントを塗布する。
