## 改善箇所説明図

### 駐車ブレーキ部

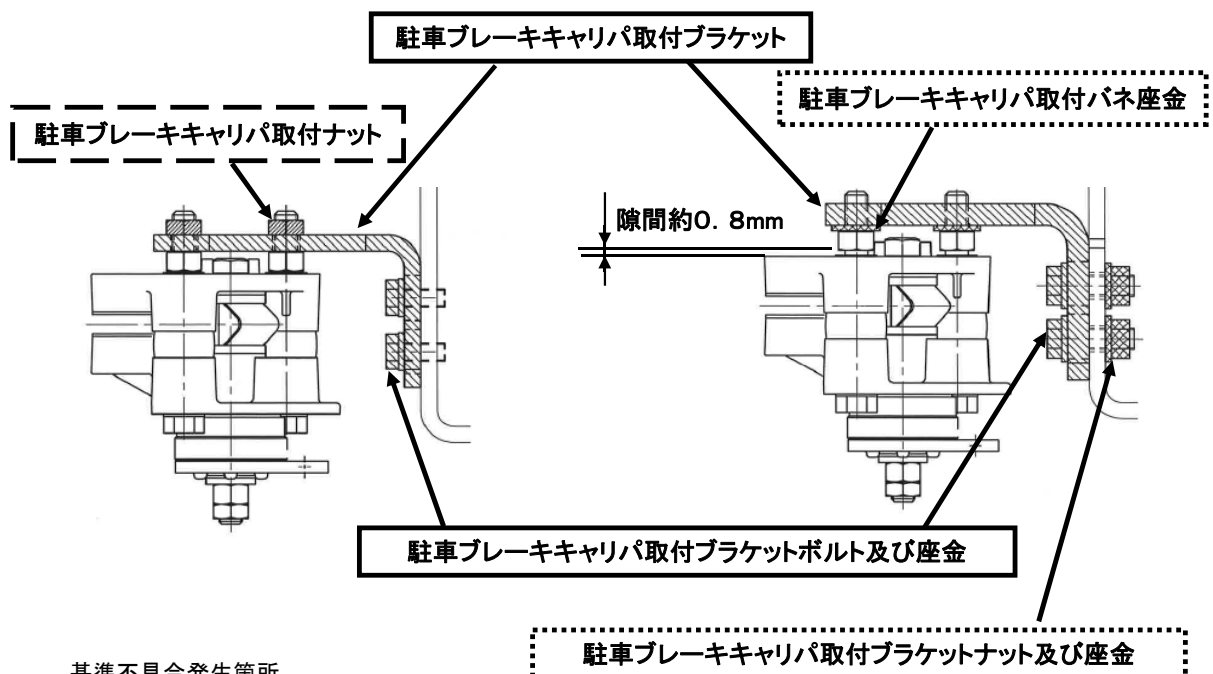
アスファルトフィニッシュに備える駐車ブレーキにおいて、駐車ブレーキキャリア取付のボルト・ナット及び当該キャリア取付ブラケットのボルトの締付けが不適切なため、ボルトなどが緩むものがある。そのため、そのままの状態で使用を続けると、当該ボルトが脱落してキャリアがずれることにより、駐車ブレーキの制動力が不足し、最悪の場合駐車ブレーキが効かなくなるおそれがある。

全車両、駐車ブレーキキャリアを正規の方法で締付ける。また、駐車ブレーキキャリア取付ブラケットを対策品に交換するとともに、固定方法を変更する。
