# 改善箇所説明図

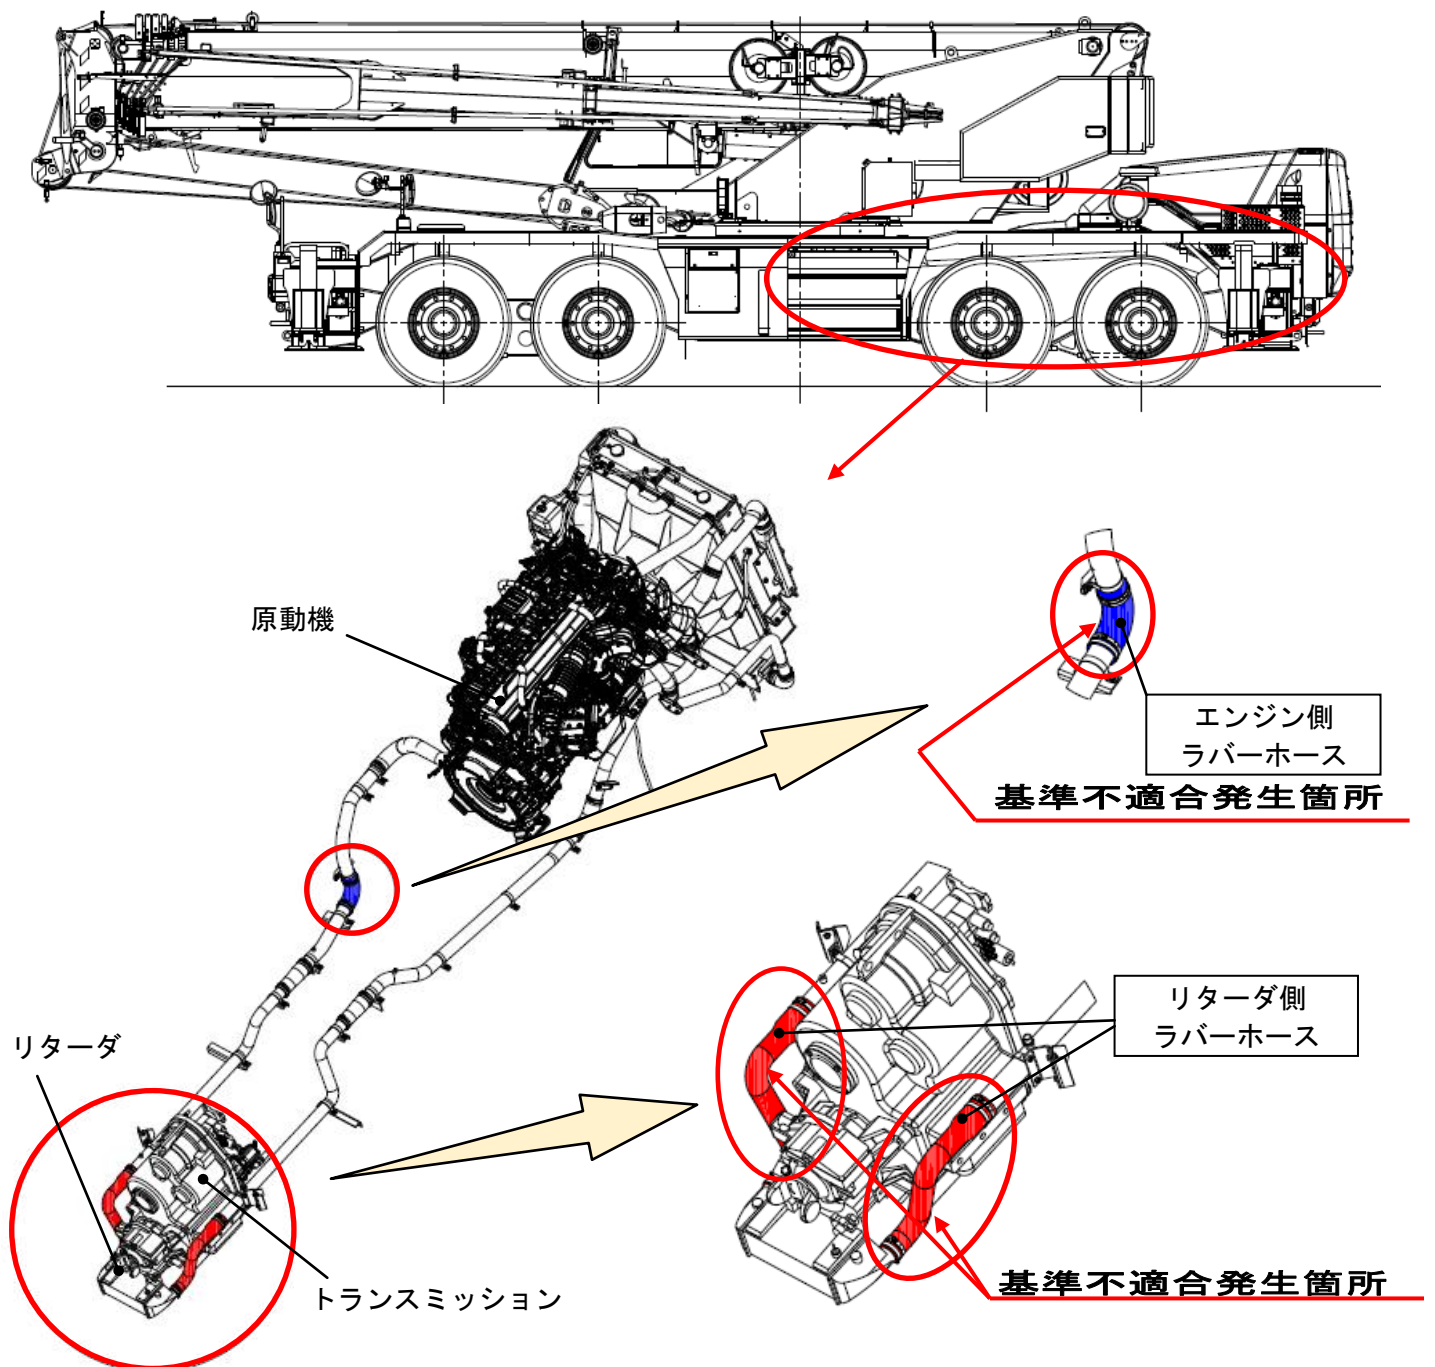
原動機冷却装置において、リターダ冷却装置のラバーホースの強度が不足しているため、当該ラバーホースが破裂するものがある。そのため、そのまま使用を続けると、ラバーホースから冷却水が漏れて、最悪の場合、エンジンが停止し走行不能になるおそれがある。

- ①リターダ側及びエンジン側ラバーホースを対策品に交換する。
- ②エンジン側ラバーホースを対策品に交換する。

注：□は、交換する部品を示す。

識別：作業完了車には、所定の位置に白色マーキングを施す。
