## 改善箇所説明図

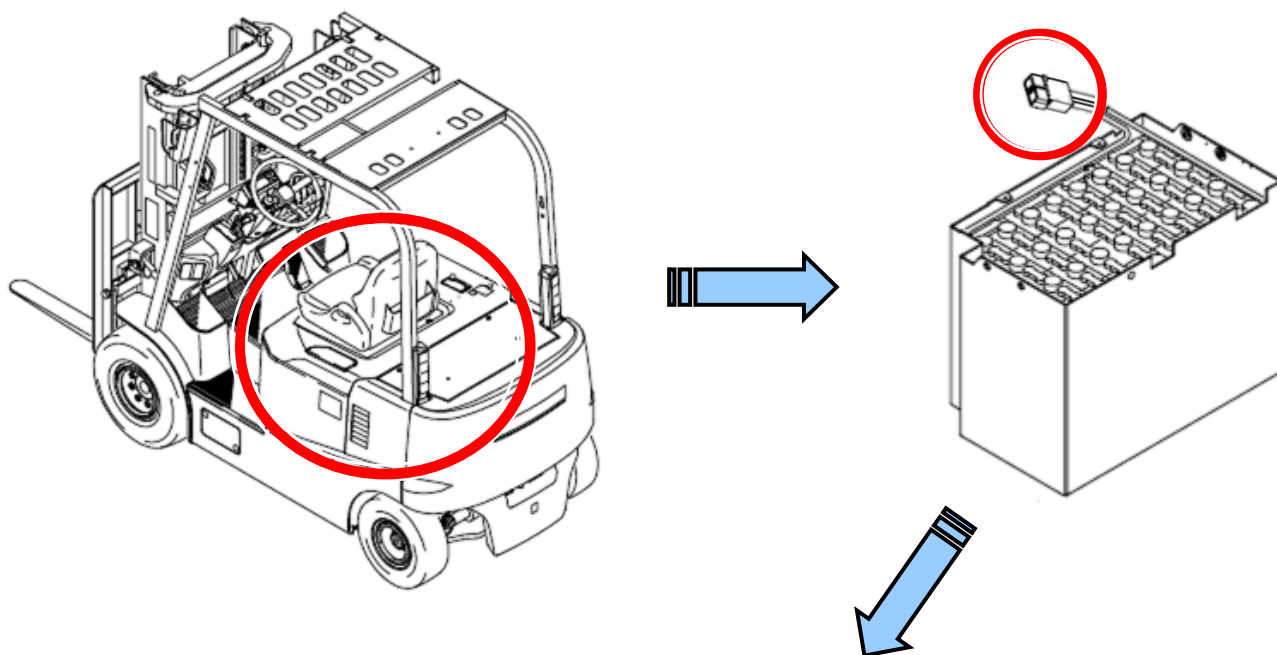
バッテリー式フォークリフトのバッテリープラグにおいて、プラグ端子の圧着方法が不適切なため、当該圧着部分の接触抵抗が増加し、バッテリー電流が大きいとプラグ端子が過熱する場合がある。そのため、そのままの状態で使用を続けると、負荷の大きな作業を連続して行った場合に、バッテリープラグの樹脂部が熱変形し、バッテリー側と車両側の電気接点が離れることで、電源が切れて車両が停止するおそれがある。

全車両、プラグ端子を点検して、熱による変形・変色が見られる場合は車体側ならびにバッテリー側のプラグ端子を対策品に交換する。また、熱による変形・変色が見られない場合はバッテリー側のプラグ端子の圧着箇所へ追加カシメ加工を行う。

識別：改善実施済車には、車体前面フロントカバー上隅の運転者席側にNo.3377 のステッカーを貼付ける。
