## 改善箇所説明図 ②

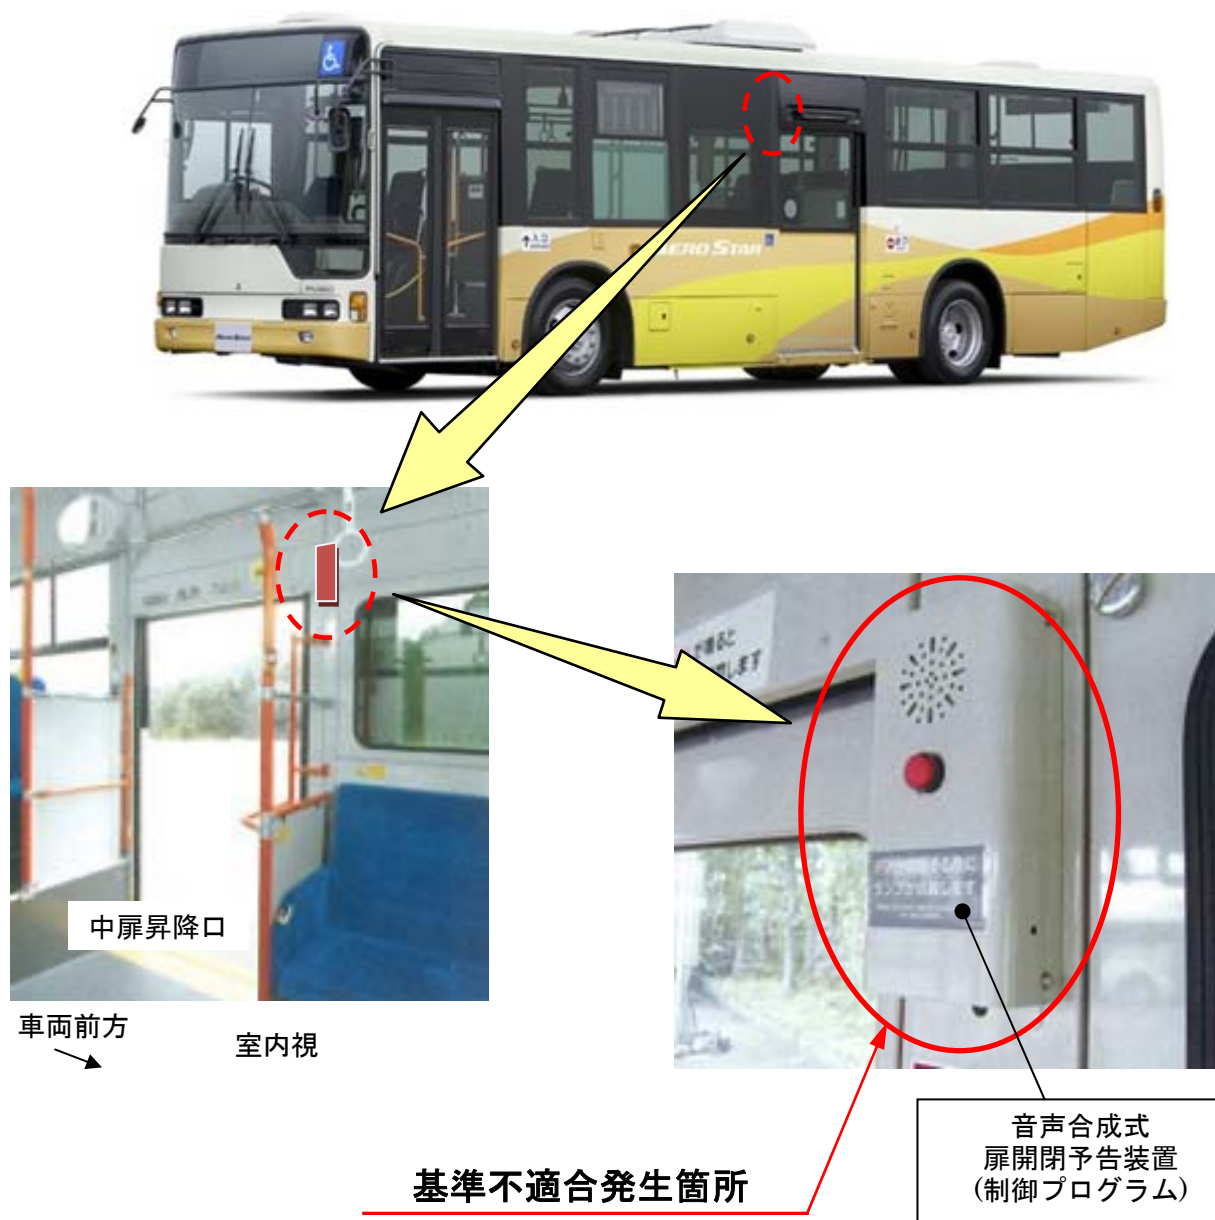
音声合成式 扉開閉予告装置を装着した大・中型路線バスにおいて、当該装置の制御プログラムが不適切なため、乗降時に運転者が中扉スイッチを「開」にした際、扉が開くことを知らせる警報が作動しないおそれがある。

全車両、音声合成式 扉開閉予告装置の制御プログラムを対策品に変更する。
