## 改善箇所説明図

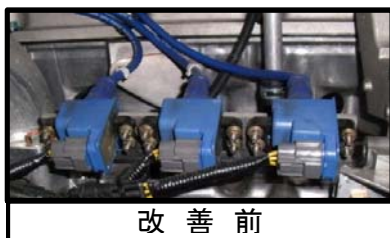
改善前

イグニッションコイル

燃料装置を軽油からCNGに変更した大型トラックにおいて、点火装置のイグニッションコイルの耐久性が不足しているため、早期に十分な点火をすることができなくなり、バックファイアーやアフターファイアーが発生するおそれがある。そのため、そのまま使用を続けると、バックファイアーによりスロットルバルブが変形して、最悪の場合、走行不能に至るおそれがある。

全車両、点火装置のイグニッションコイルをダイレクトイグニッションコイル方式に変更する。

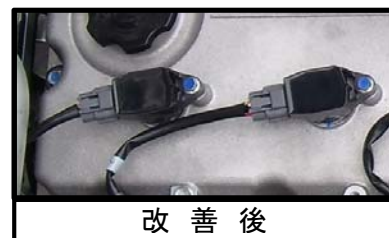
改善後

ダイレクトイグニッションコイル

注：交換後の識別は、ダイレクトイグニッションコイル方式であるかの確認で行う。
