## 改善箇所説明図

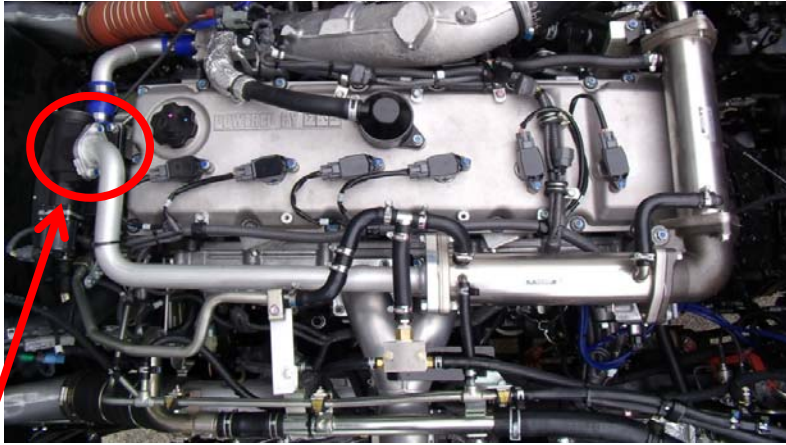
改善前(アルミ材)

燃料装置を軽油からCNGに変更した大型トラックにおいて、EGRパイプの材質及び溶接方法が不適切なため、車体振動によりEGRパイプフランジ部に亀裂が生じる事がある。そのため、そのままの状態で使用を続けると、EGRパイプフランジ部の亀裂が進行して、排気漏れが発生するおそれがある。

全車両、EGRパイプを対策品に交換する。
