## 改善箇所説明図

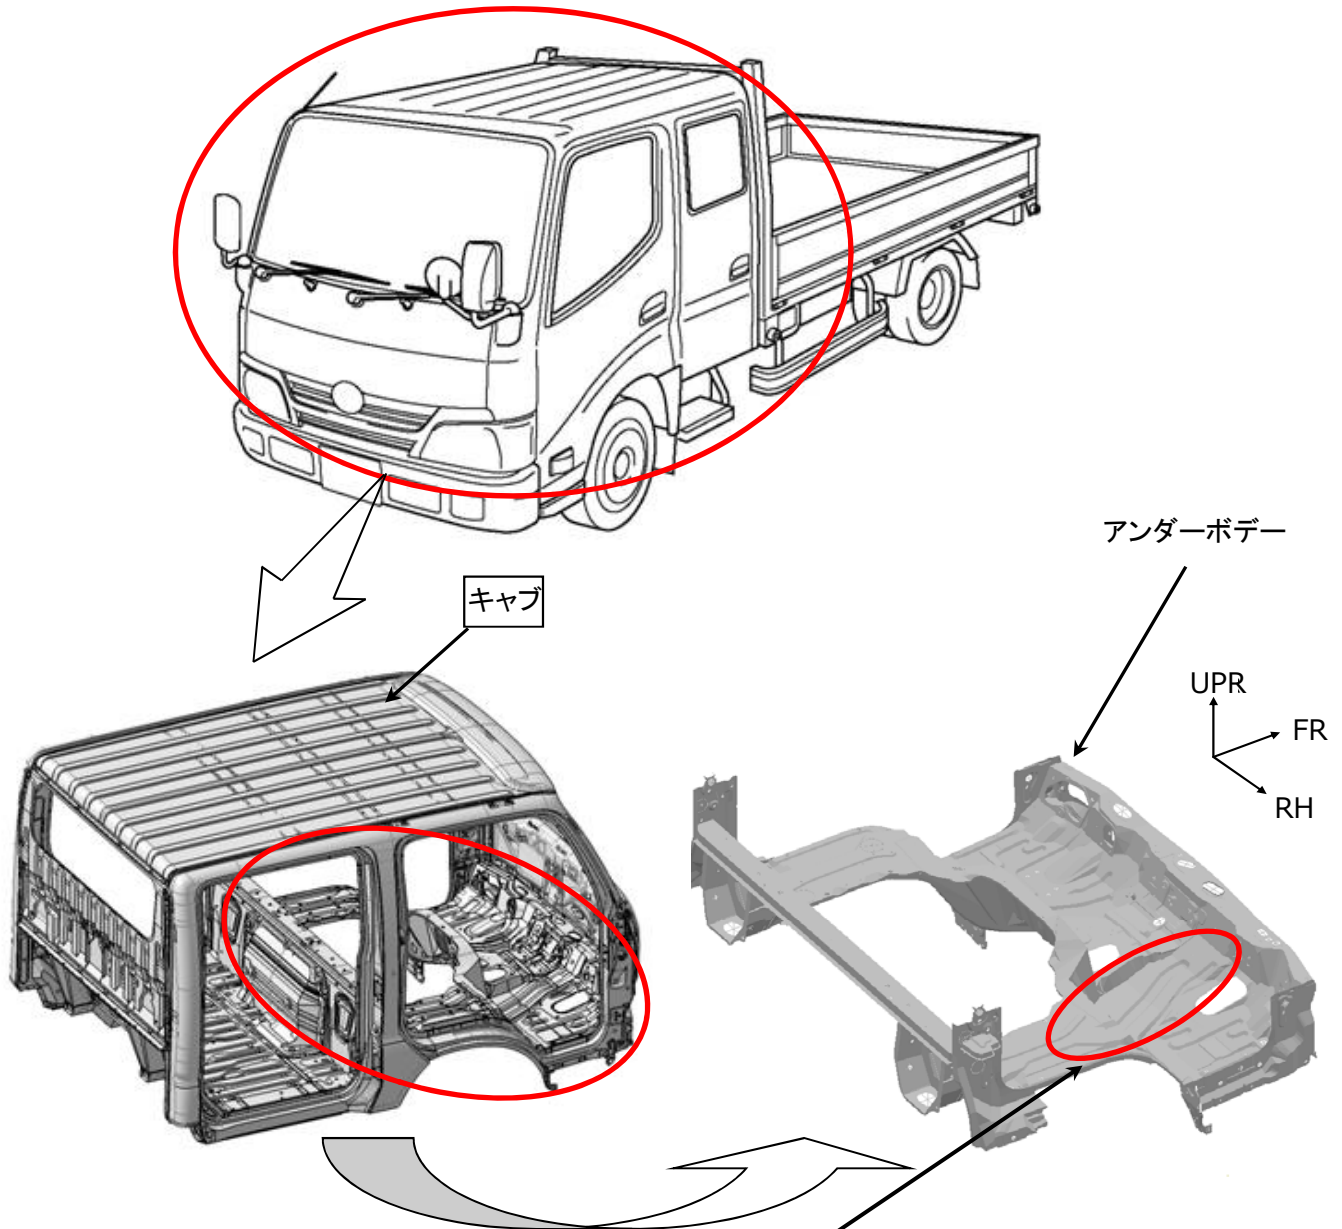
### 基準不適合発生箇所

小型トラックの車体(キャブ)の溶接工程において、アンダーボデー用自動溶接機のプログラムが不適切なため、シートベルト取付部付近の溶接打点が不足しているものがある。そのため、衝突時にシートベルト取付部が変形し、乗員を拘束できなくなるおそれがある。

全車両、当該溶接部を点検し、溶接打点が不足しているものは、キャブを良品に交換する。

識別:改善済車両には車台番号打刻位置の下側に黄色ペイントを塗布する。
