## 改善箇所説明図

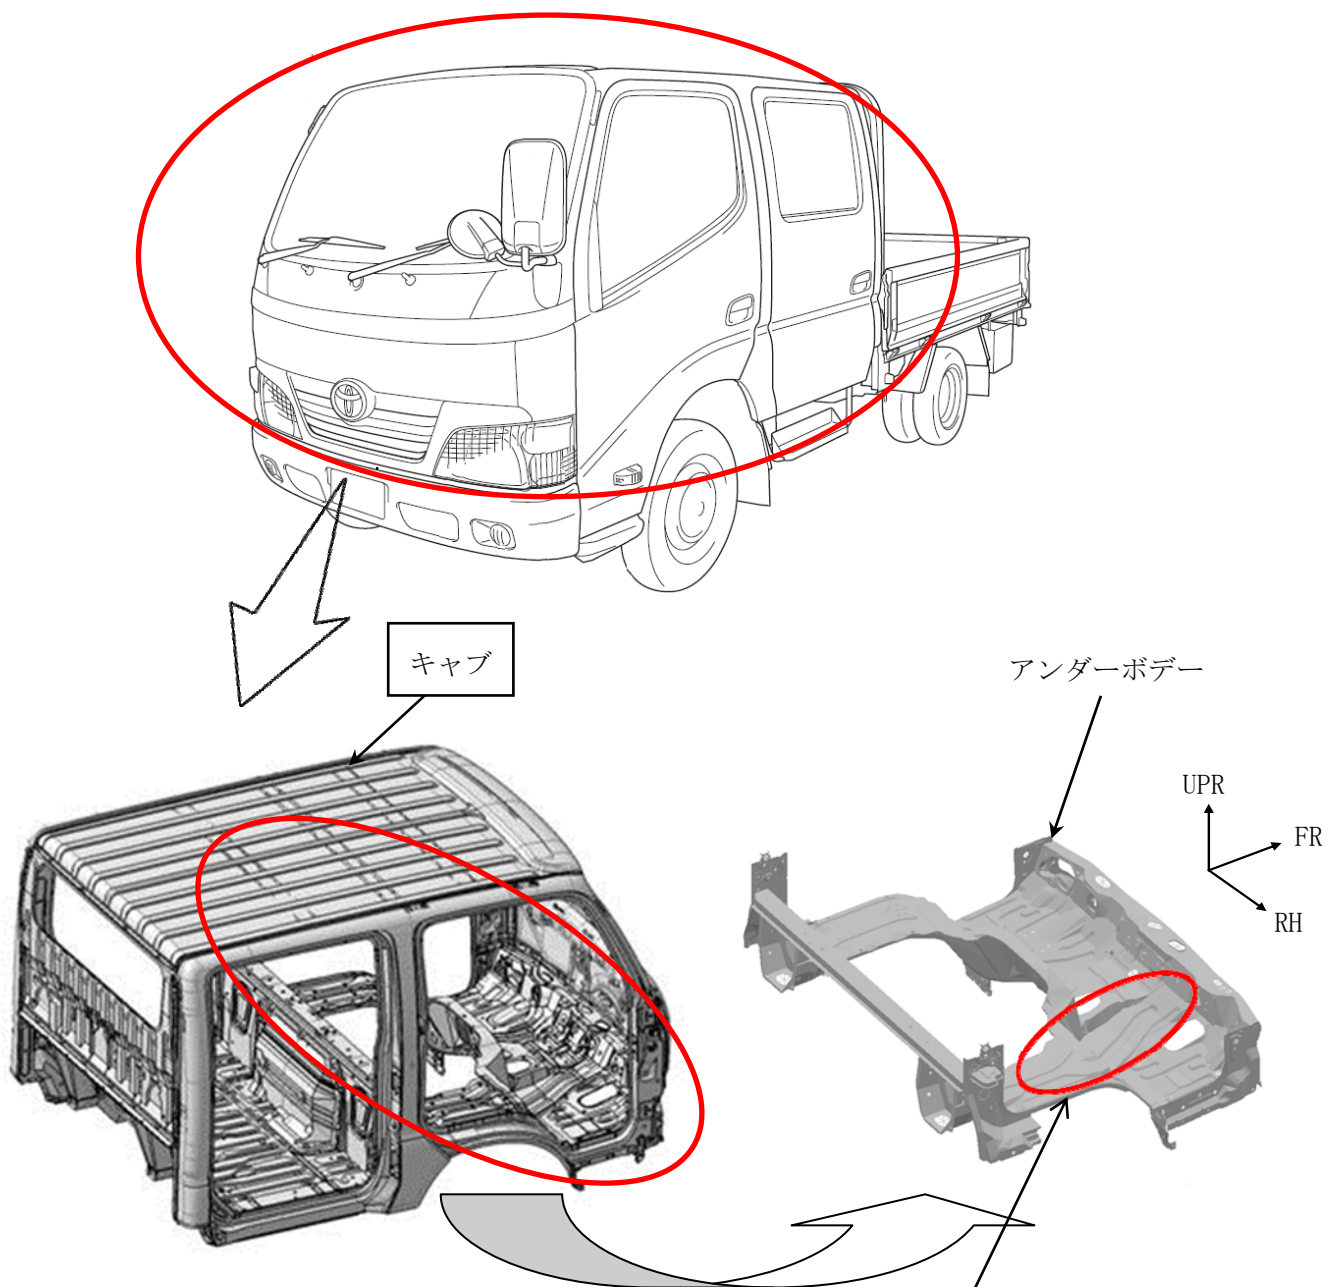
注：□は交換部品を示す。

小型トラックの車体（キャブ）の溶接工程において、アンダーボデー用自動溶接機のプログラムが不適切なため、シートベルト取付部付近の溶接打点が不足しているものがある。そのため、衝突時にシートベルト取付部が変形し、乗員を拘束できなくなるおそれがある。

全車両、当該溶接部を点検し、溶接打点が不足しているものは、キャブを良品に交換する。

識別：改善済車両には車台番号打刻の左下部に黄色ペイントを塗布する。
