## 改善箇所説明図

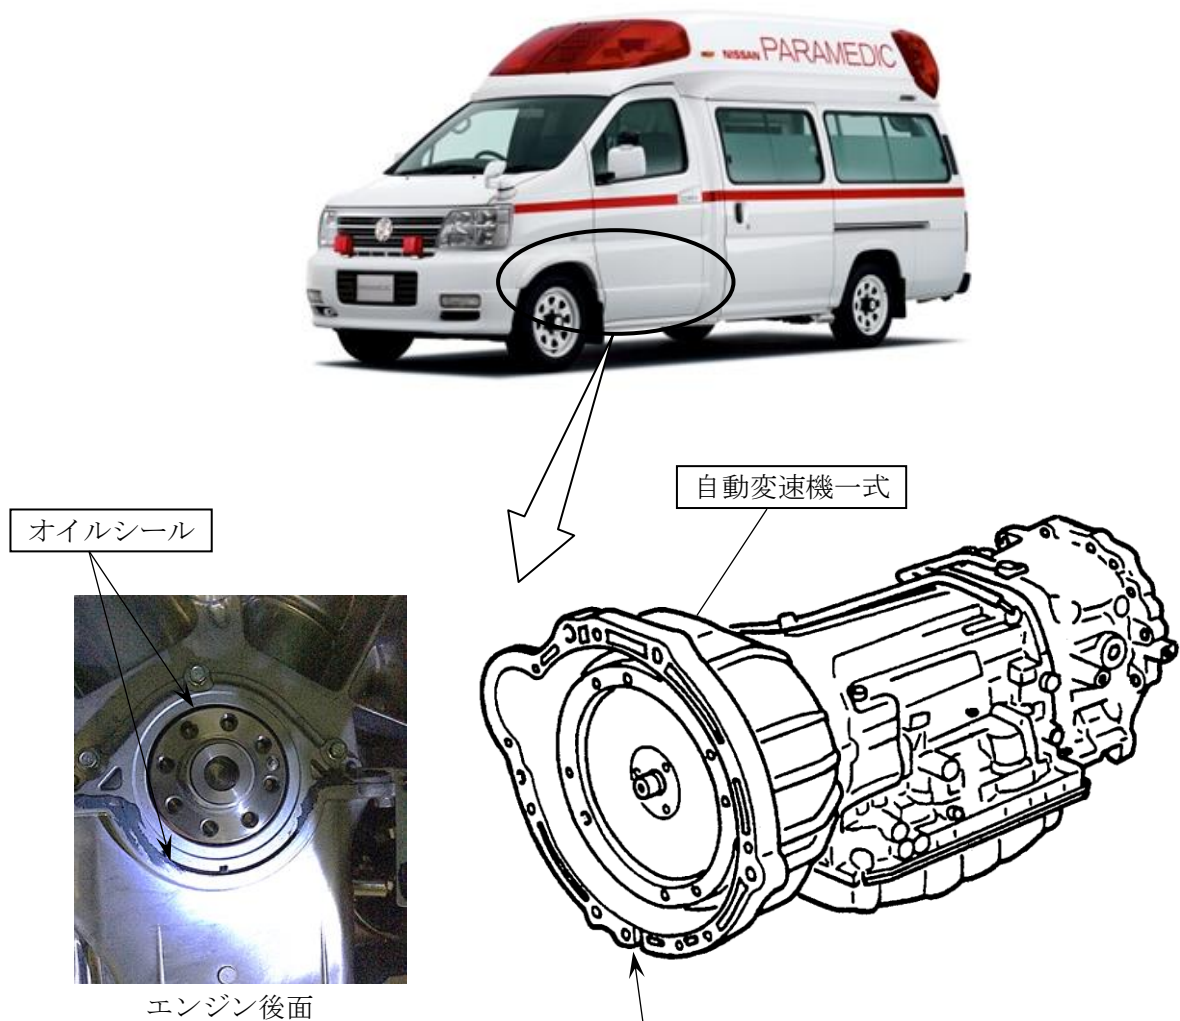
救急車の自動変速機において、車両出荷時に実施した点検方法が不適切なため、トルクコンバータが異常発熱して、オイルポンプブッシュの一部が溶損したものがあある。そのため、そのまま使用を続けると、オイルポンプブッシュの損傷が進行してシール性能が低下し、オイルが漏れて、最悪の場合、走行できなくなるおそれがある。

全車両、自動変速機一式を新品と交換するとともに、エンジンの自動変速機側オイルシールを新品と交換する。

識別：銀色のシールをモデルナンバープレートの右横に貼り付ける。
