## 改善箇所説明図

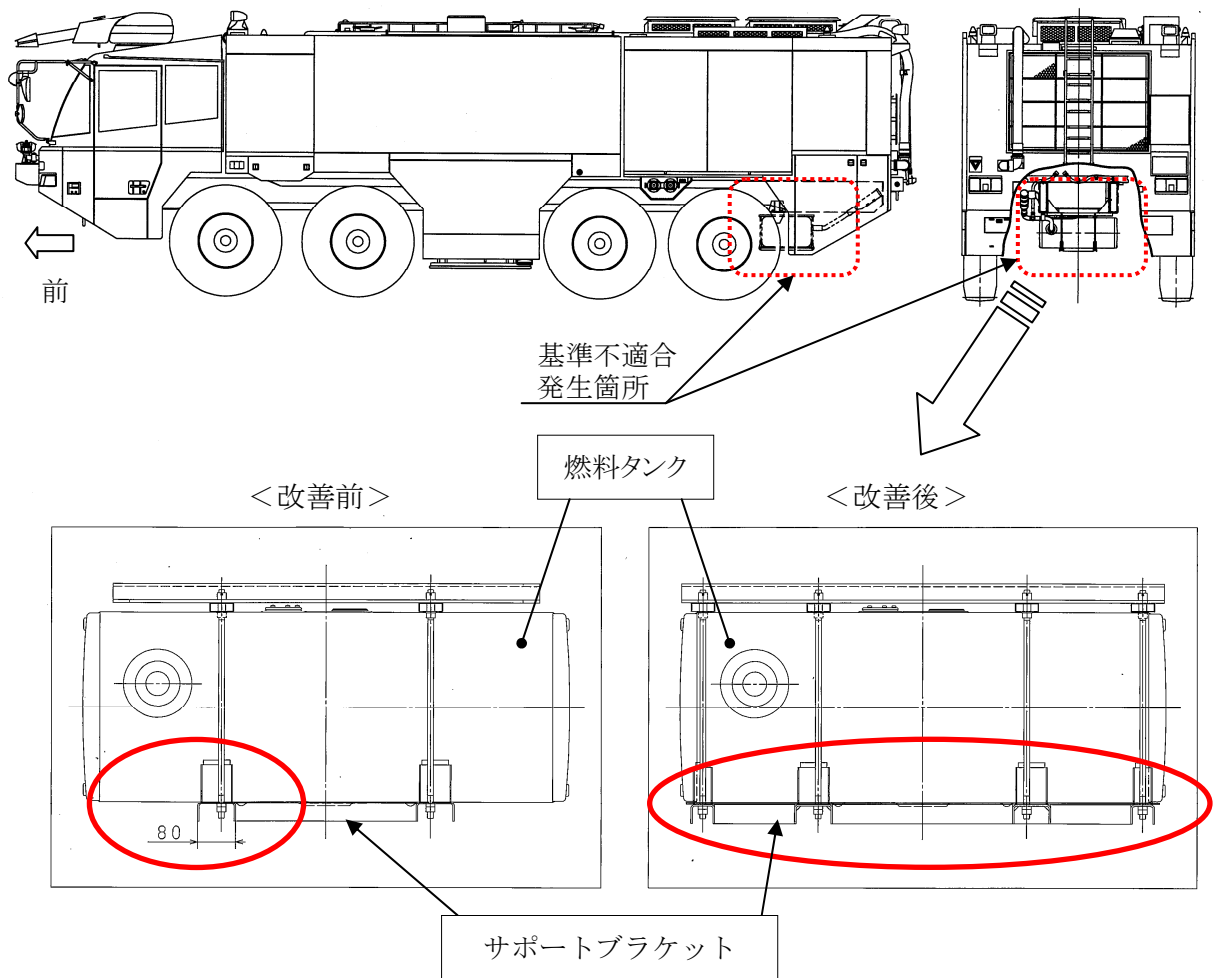
燃料タンクにおいて、燃料タンク及びタンクを固定しているサポートブラケットの形状が不適切なため、車体の振動により燃料タンクの下面に亀裂が発生する場合があります。そのため、そのまま使用を続けると、亀裂が進行し、最悪の場合、当該亀裂部から燃料が漏れるおそれがある。

改善措置の内容: 全車両、燃料タンク及びタンクを固定しているサポートブラケットを対策品と交換する。

識別: 燃料タンク下面全面に鉄板を貼り付けていること及びサポートブラケットの形状がステー2本→4本に変更されていることで識別する。
