# 改善箇所説明図

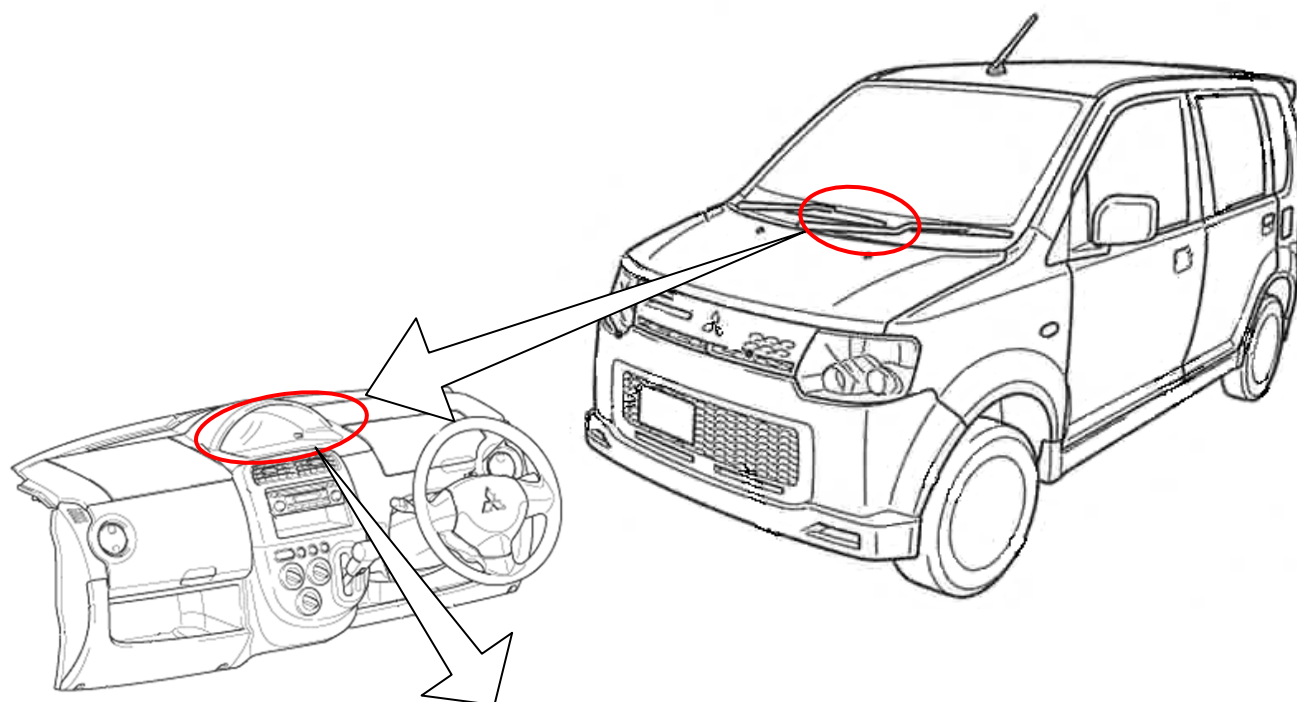
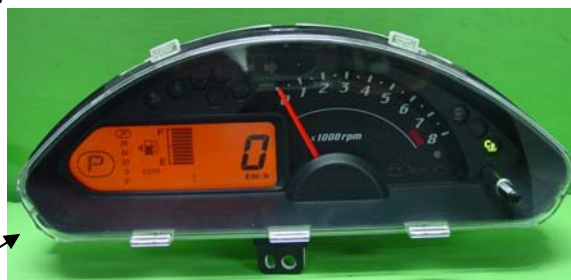
コンビネーションメーター

基準不適合発生箇所

コンビネーションメーター内の基板はんだ付け工程の管理が不適切なため、液晶表示部を固定している樹脂ケースの熱膨張・収縮の繰り返しにより、はんだ部に亀裂が発生するものがある。そのため、液晶表示部回路が導通不良となり、速度計、走行距離計及び燃料計等が表示不良となるおそれがある。

全使用者に対し当該不具合について周知し、表示不良の申し出があった場合はコンビネーションメーターを対策品に交換する。

識別：運転者席側ドアアッパーヒンジのドア側取付けボルト（下側）頭部に、白または黄色のペイントを塗布する。
