# 改善箇所説明図

代表型式：カトウ JDS-KRC005

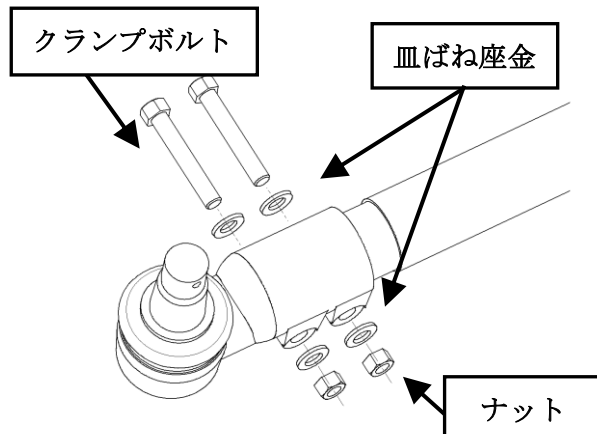
### クランプボルト等を対策品に交換する場合

ホイール・クレーンのかじ取り装置において、タイロッドエンドのクランプボルトの締め付けトルクが不適切なため、締め付け力が低下するものがある。そのため、タイロッドエンド部のねじ部にガタが生じ、そのままの状態で使用を続けると、タイロッドエンド部のネジ山が損傷して、最悪の場合、タイロッドエンド部からタイロッドが抜けて操舵不能になるおそれがある。

全車両、クランプボルト等を対策品に交換し、規定したトルクで締め付ける。また、タイロッドねじ部にガタが発生している場合は、タイロッド一式を交換する。
